2 地震表现对结构设计的启示

5.1 按不同抗震设计规范进行设计的房屋在地震中表现差异较大

5.2 不同结构形式在地震中表现差异较大

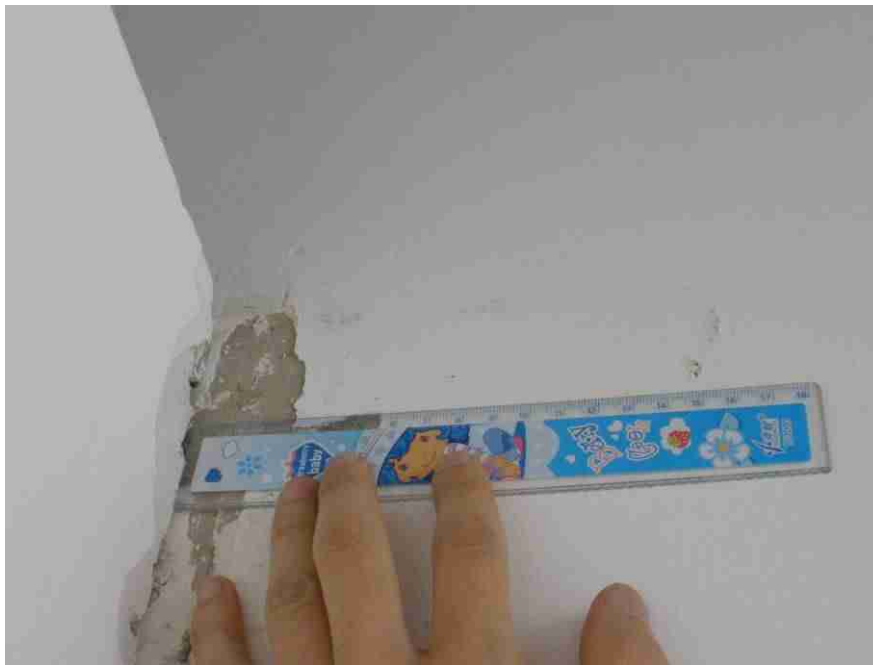
图 5.1 八层框剪结构建筑中，第五层房间内小隔墙顶部（距地面 2.0 米）在地震中晃动留下的痕迹，摆动幅度接近 200mm

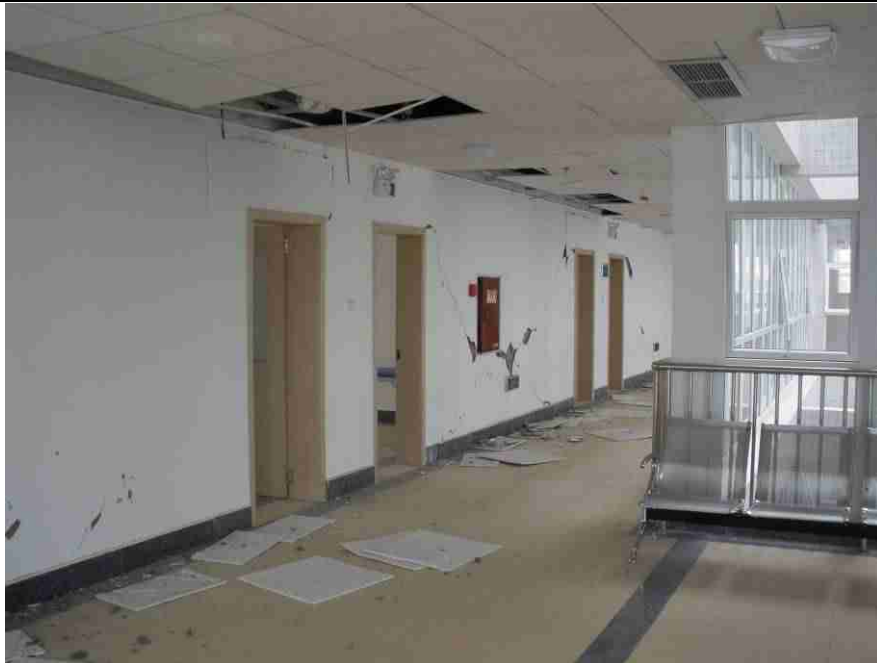
图 5.2 框剪结构中柱间纵向建筑墙体破坏表现

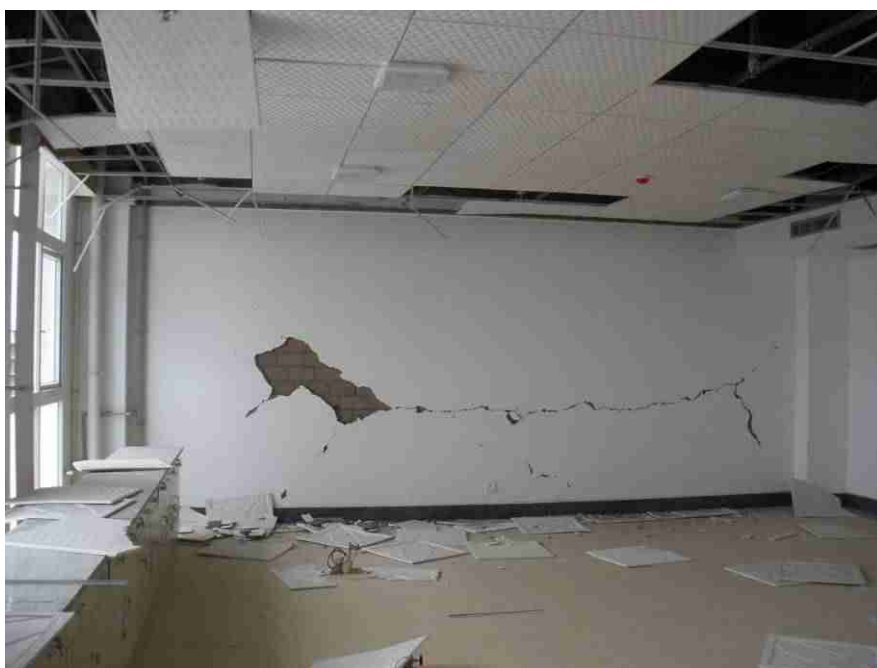
图 5.3 框剪结构中柱间横向建筑墙体破坏表现

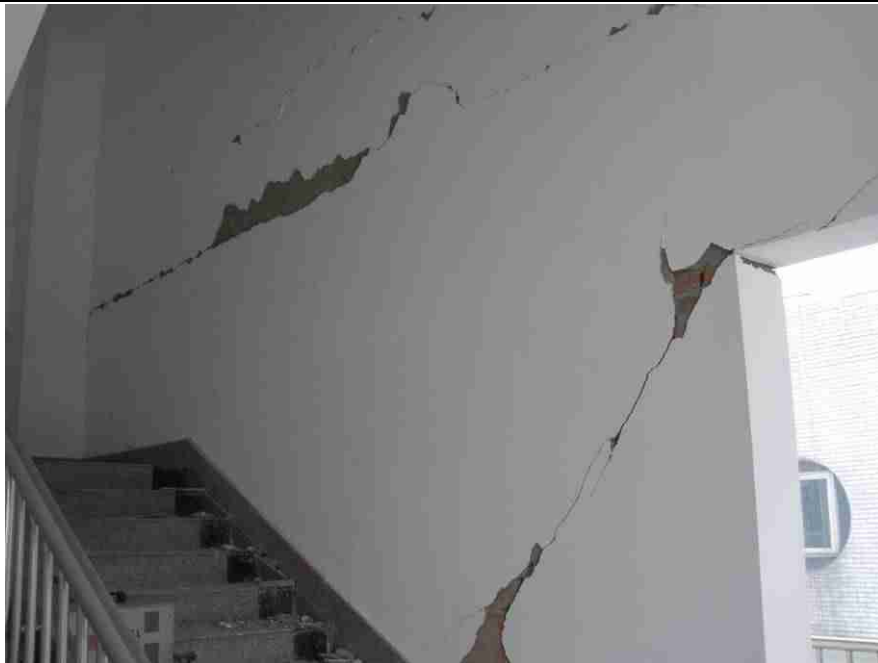
图 5.4 框剪结构中楼梯间处建筑墙体破坏表现

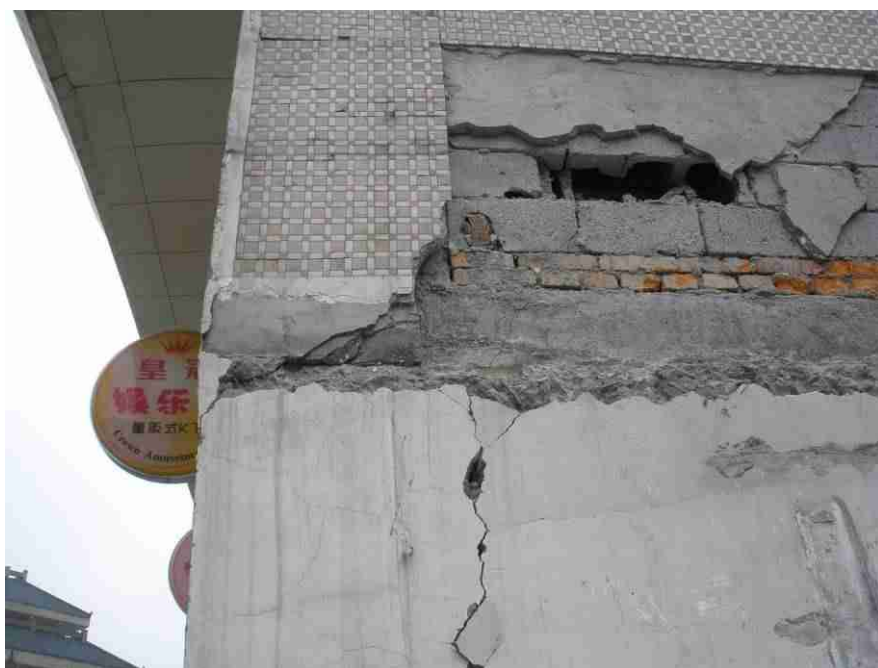
图 5.4 框剪结构中端墙建筑墙体破坏，框架梁出现竖向裂缝，框架角柱出现横裂缝

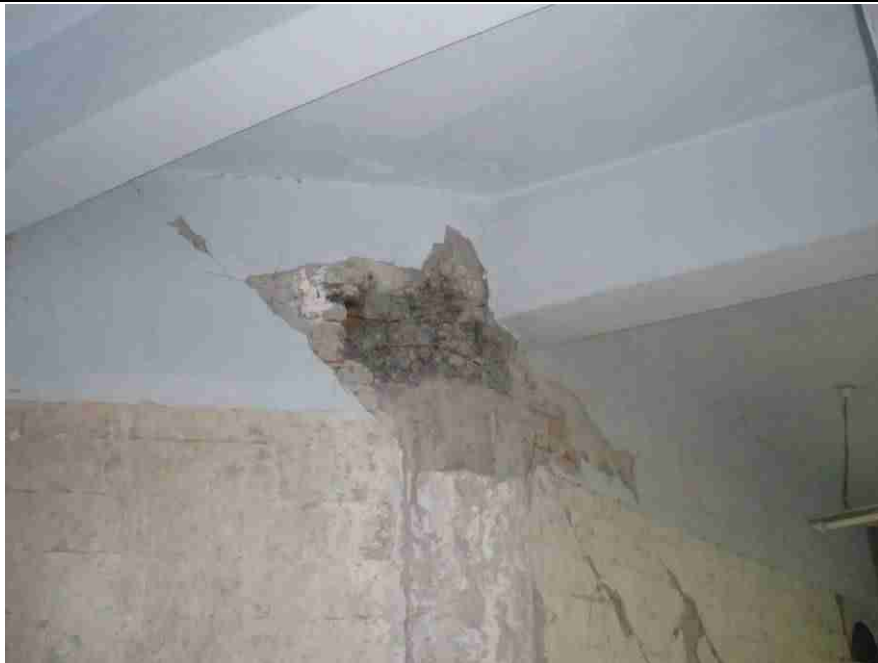
图 5.5 框架结构中柱体在一层梁下出现压屈破坏

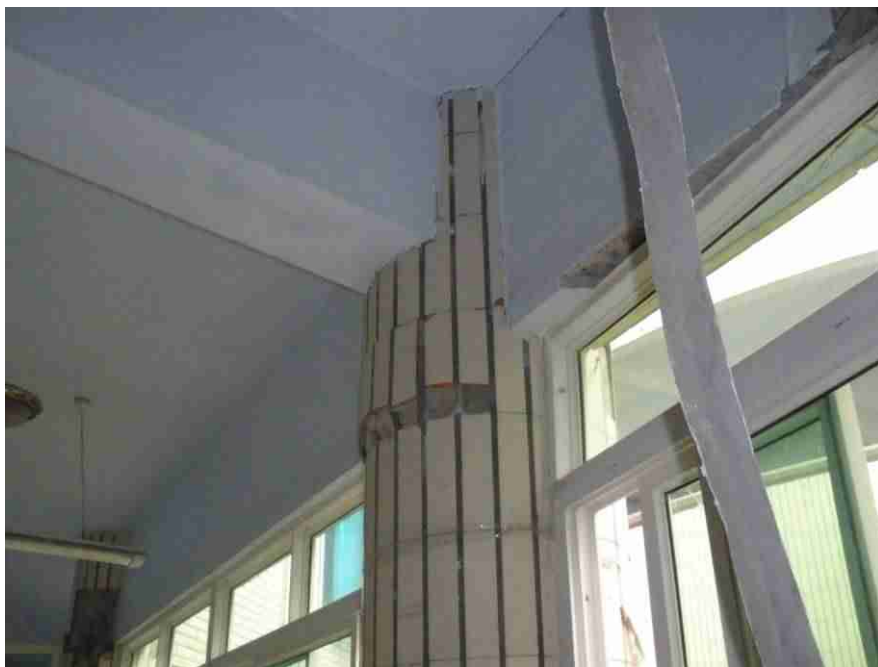
图 5.6 框架结构边柱出现剪切破坏

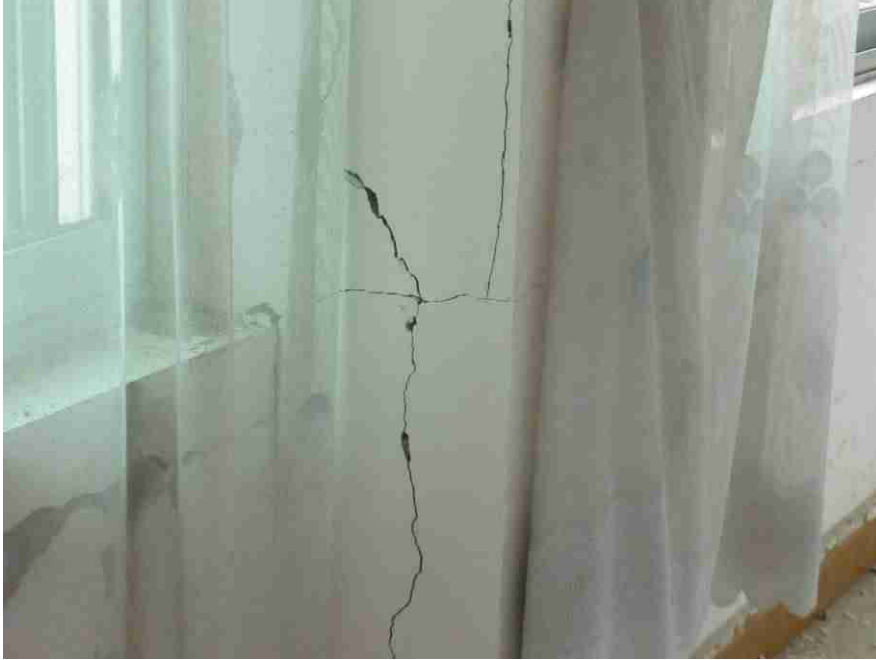
图 5.7 建筑外窗下建筑墙体对框架柱的冲击

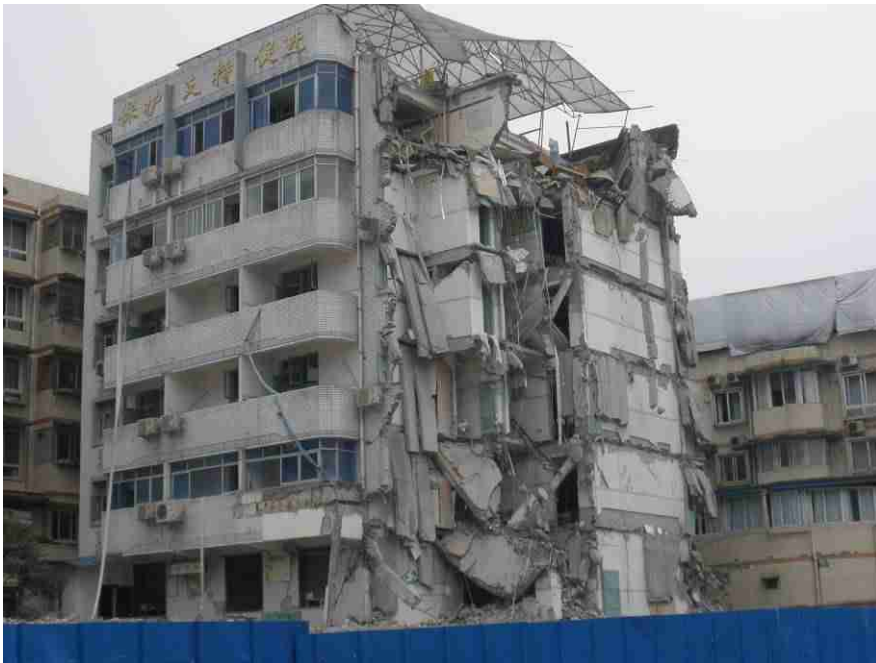
图 5.8 采用预制楼板的砌体结构，右侧部分在地震中倒塌，墙上挂着预制板

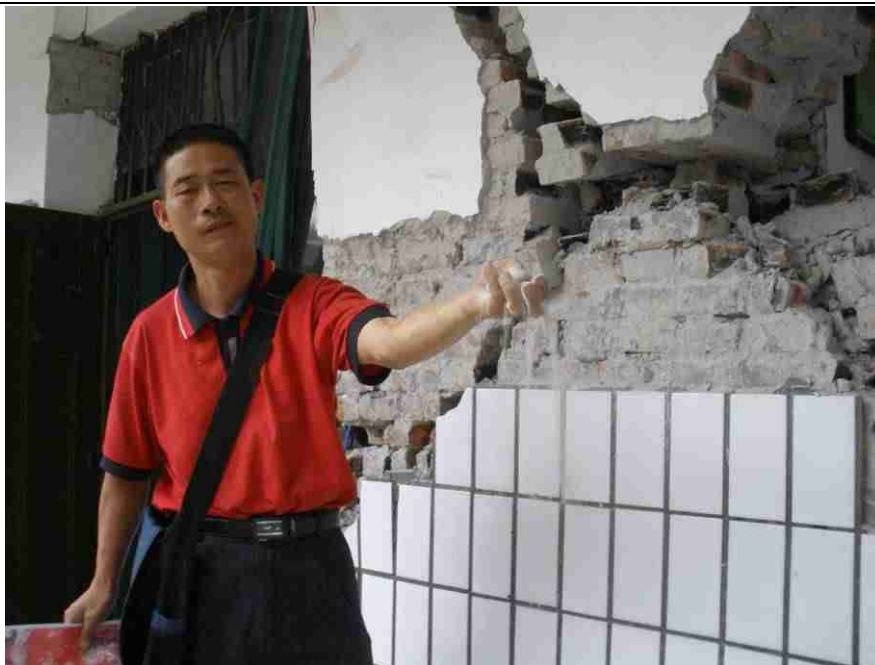
图 5.9 砌块间砂浆强度不足，已成粉末状，丧失抗剪能力

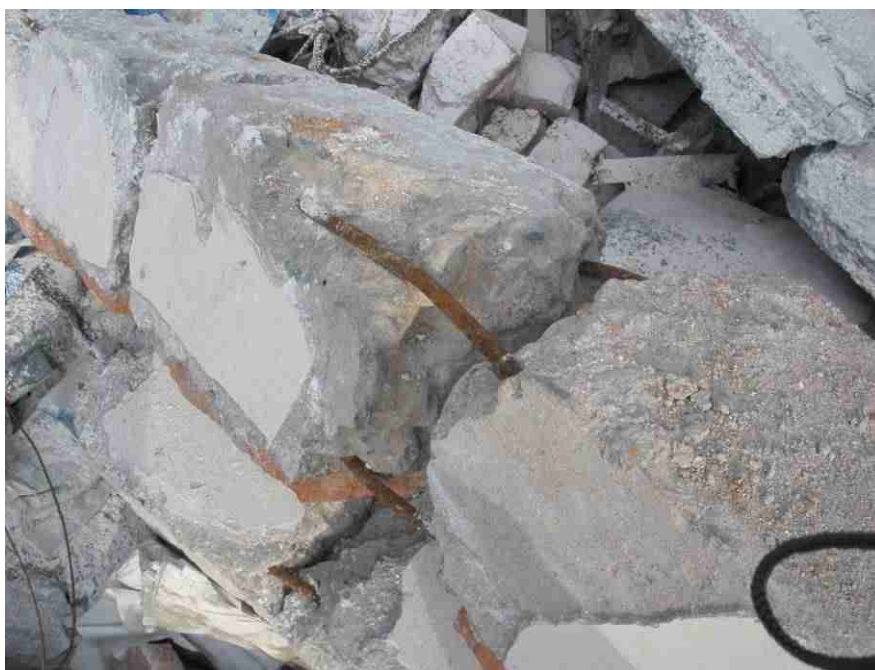
图 5.10 圈梁箍筋间距超过 200mm，圈梁失去抗震作用

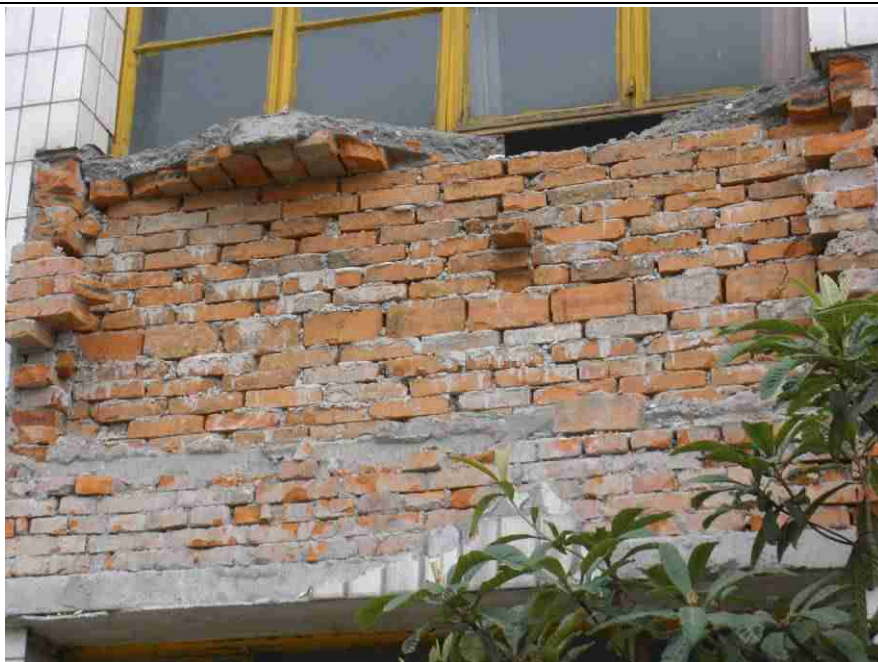
图 5.11 很多砌体墙不按要求砌筑，该窗间墙由两层墙体组成，缺少连接，地震中外侧墙皮被震落

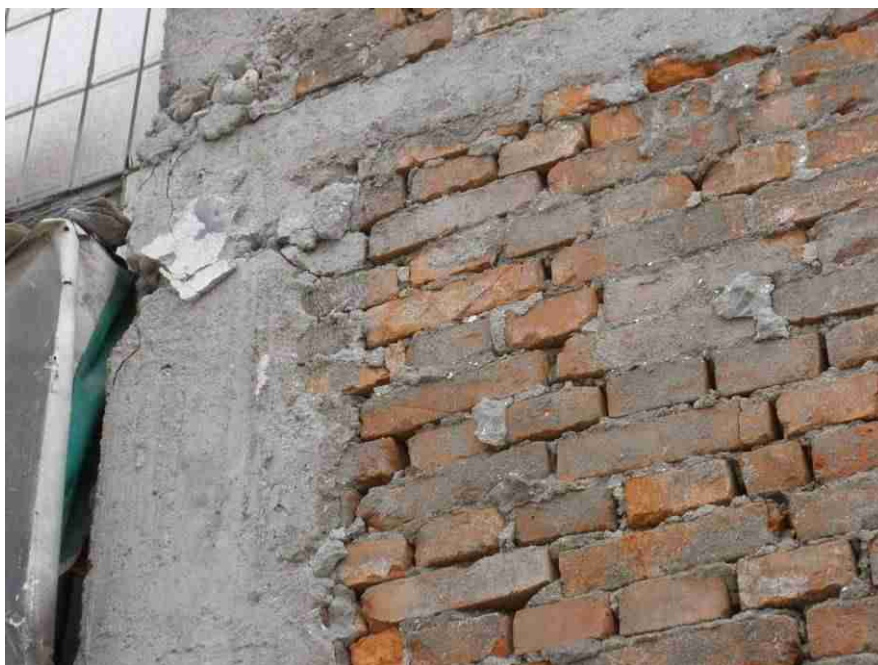
图 5.12 砂浆砌筑不饱满，墙体在地震中未起到足够抗剪作用，全部依靠构造柱能力

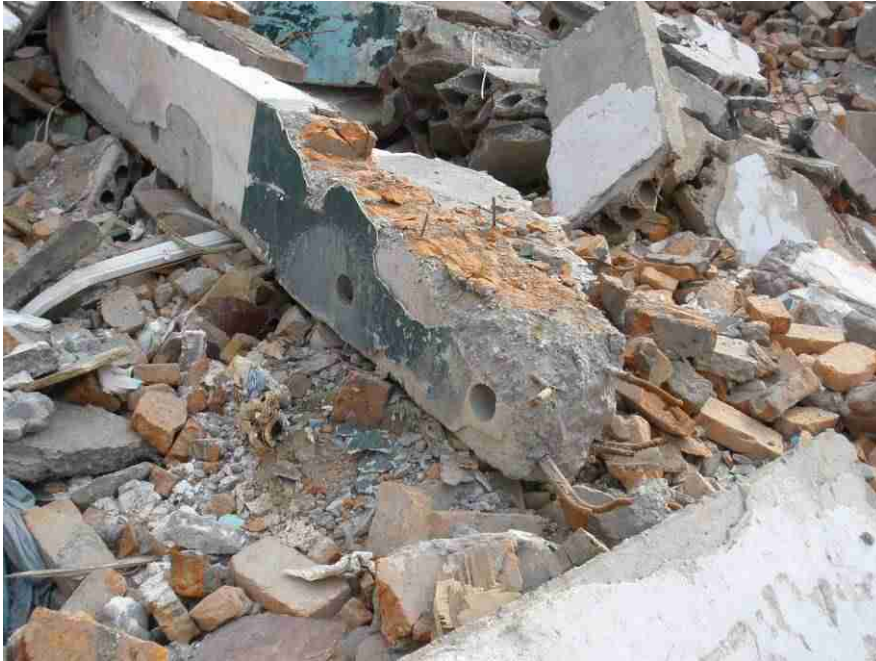
图 5.13 构造柱在根部主筋采用单面不连续点焊连接

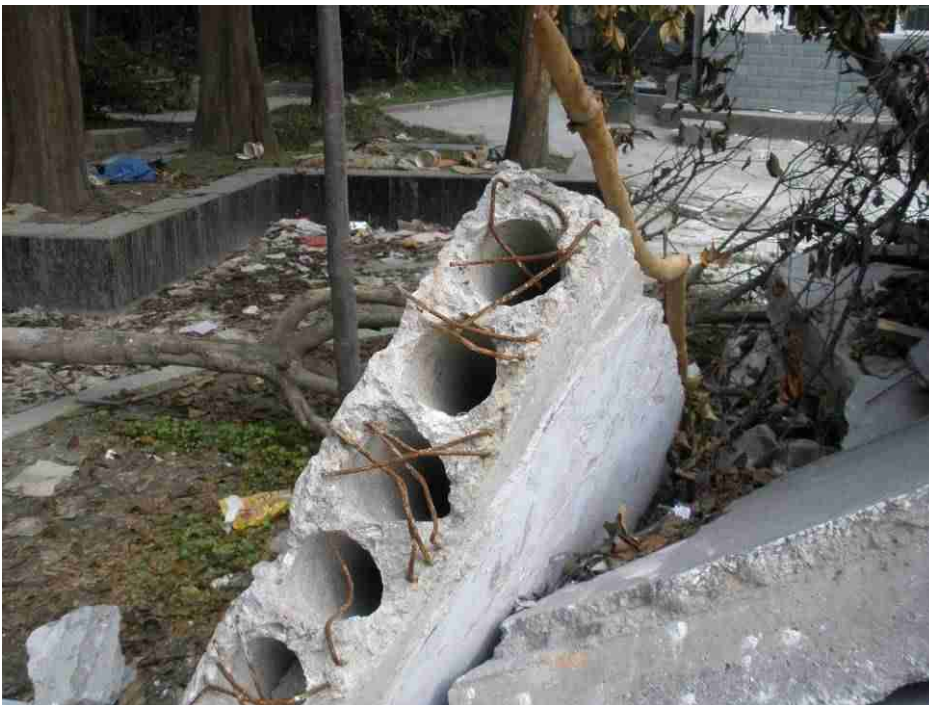
1) 预制楼板主筋不符合制作要求。预制板应采用预应力钢丝作为受力主筋，通过先张法制成预应力楼板，采用预应力筋可以有效减少楼板出现裂缝。从许多倒塌现场看到，这些预制板主筋采用非预应力钢筋，并且钢筋直径较小，可能采用冷加工拉长处理过；根据一些学校的学生反映，在地震前楼板就有非板缝间裂缝出现，说明这种预制板达不到结构设计使用要求；

图 5.14 折断的预制楼板，板中的主要受力钢筋为非预应力钢筋

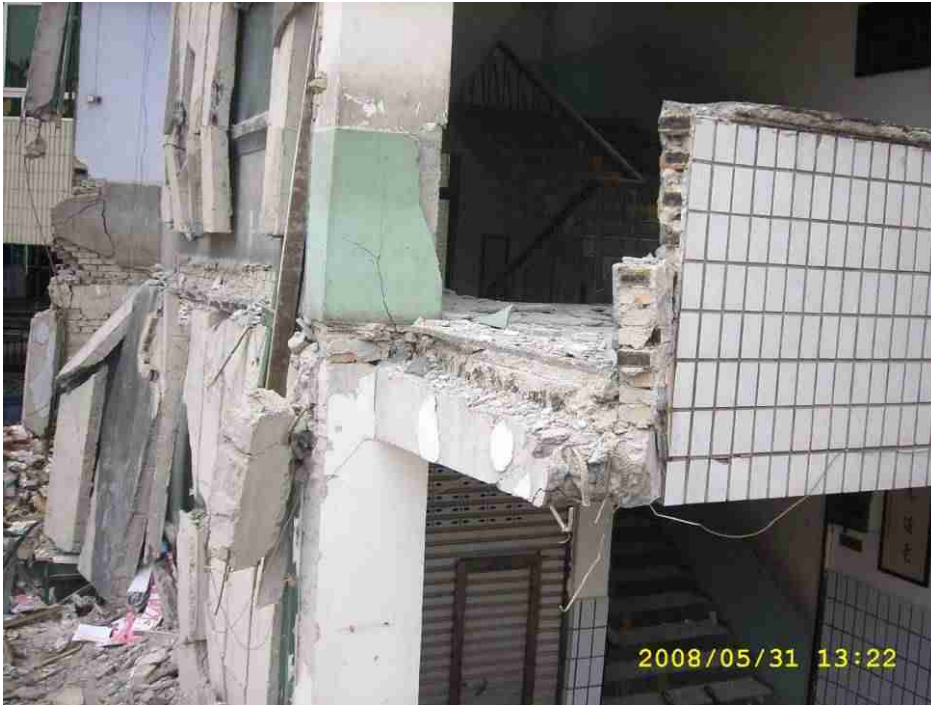
2) 主体结构未按抗震规范要求设置构造柱、圈梁等重要构件。如图 5.15 某倒塌小学教舍，地上三层教学用房未设置构造柱，在地震中迅速地整体倒塌。在残留的楼体上可以看到楼层处设有圈梁构件，但由于竖向构件破坏较快，圈梁也未起到相应作用。

图 5.15 砌体结构未设置构造柱

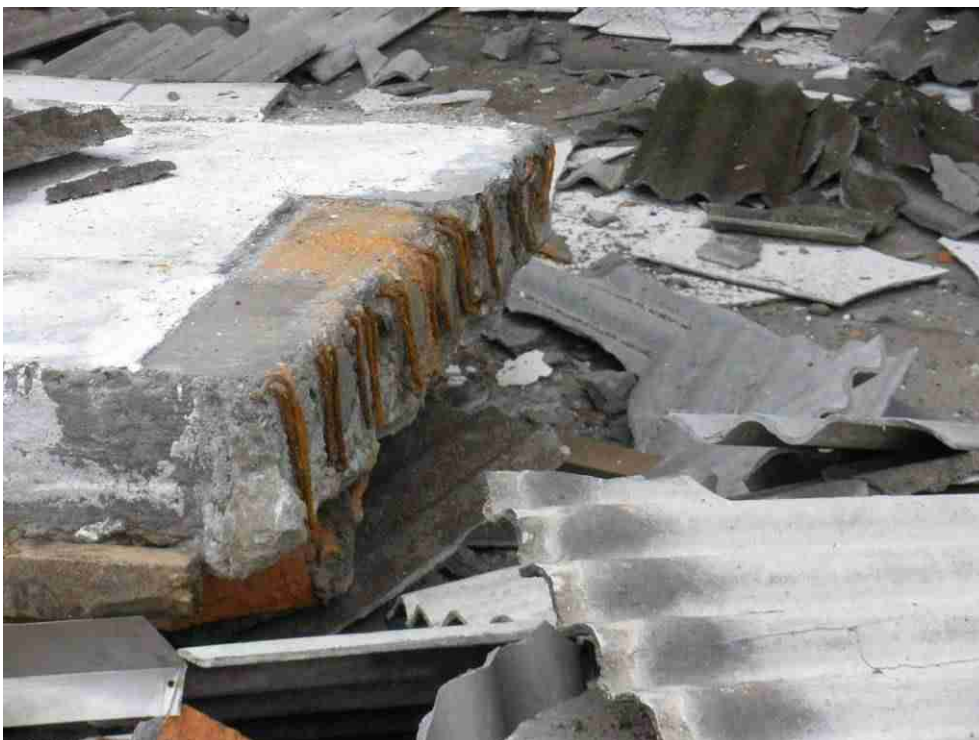
3) 柱、梁、板的连接抗震构造措施设置不合理。如很多预制楼板掉落是因为板端钢筋未按正确的构造措施进行施工,图 5.16 是当地典型的连接方式,预制板主筋垂直板面放置在墙体上,板钢筋未有效锚固于板缝间浇筑混凝土中,这样做的结果是每块预制板都像积木一样放置在竖向构件上,竖向地震时楼板跳起直接离支撑体脱落。又比如某倒塌框架楼采用预制柱、板、梁体系,图 5.17 可以看出,框架柱、梁箍筋很细,现场感觉直径达不到 4mm,节点处箍筋间距达不到抗震加密要求,不能有效保护混凝土,在外侧混凝土全部震落;梁柱主筋直径不小,但仔细观察梁主筋锚固方式存在锚固长度不足和钢筋焊接现象。

图 5.16 预制楼板主筋未进行锚固

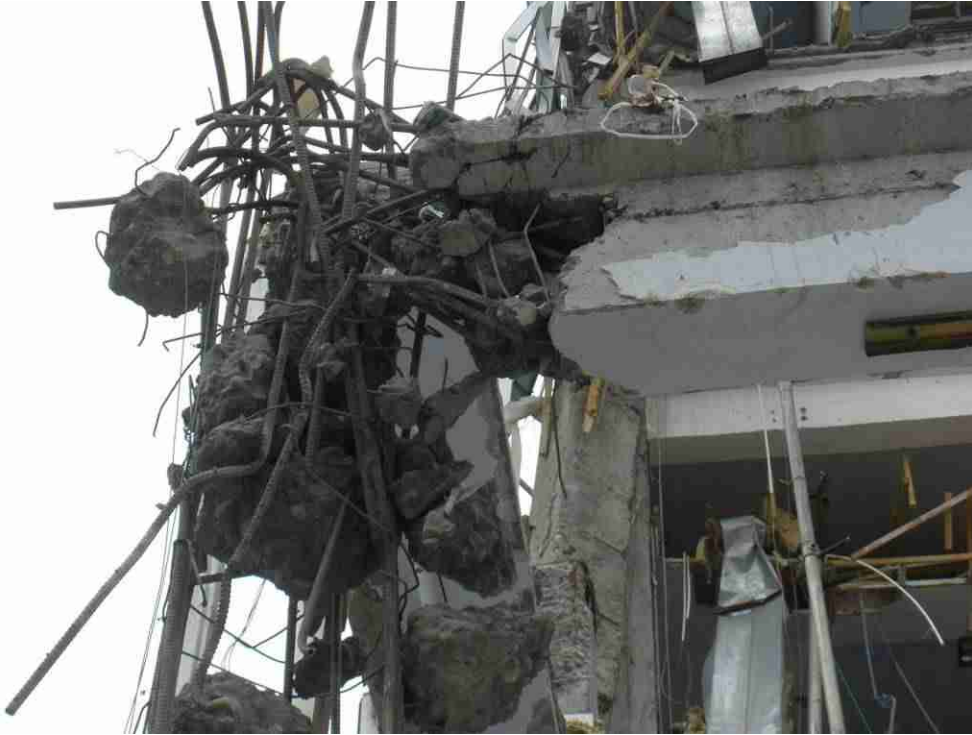
图 5.17 预制框架楼中梁柱节点配筋情况

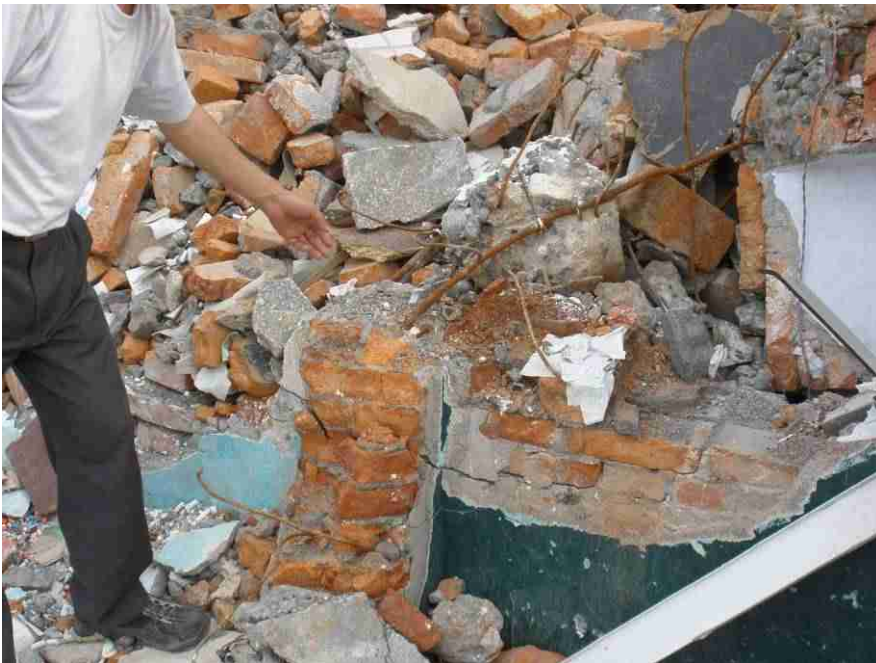
4) 某些预制构件在使用中受到人为破坏。如图 5.18~5.21, 某倒塌教学楼进行了抗震措施设计, 但构件上有电钻孔, 造成结构承载能力和抗震性能下降

图 5.18 教学楼设置了构造柱, 地震中楼体底部有整体剪切破坏迹象, 构造柱上也设置墙体拉结筋, 拉结长度大约为 700mm;

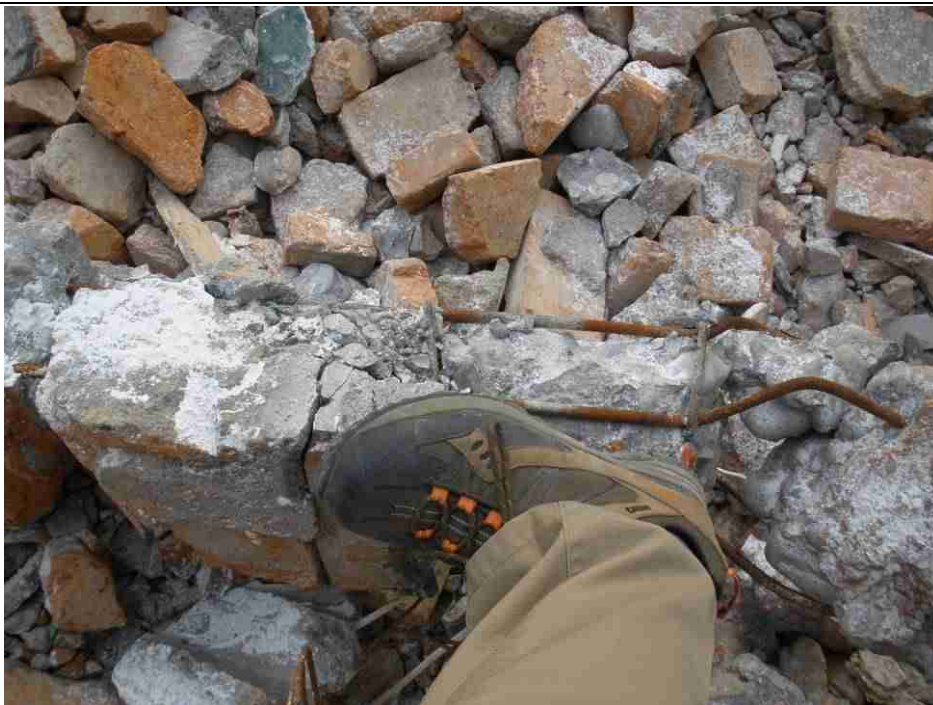
图 5.19 教学楼设置了圈梁，圈梁箍筋间距大约为 200mm，符合抗震规范要求；

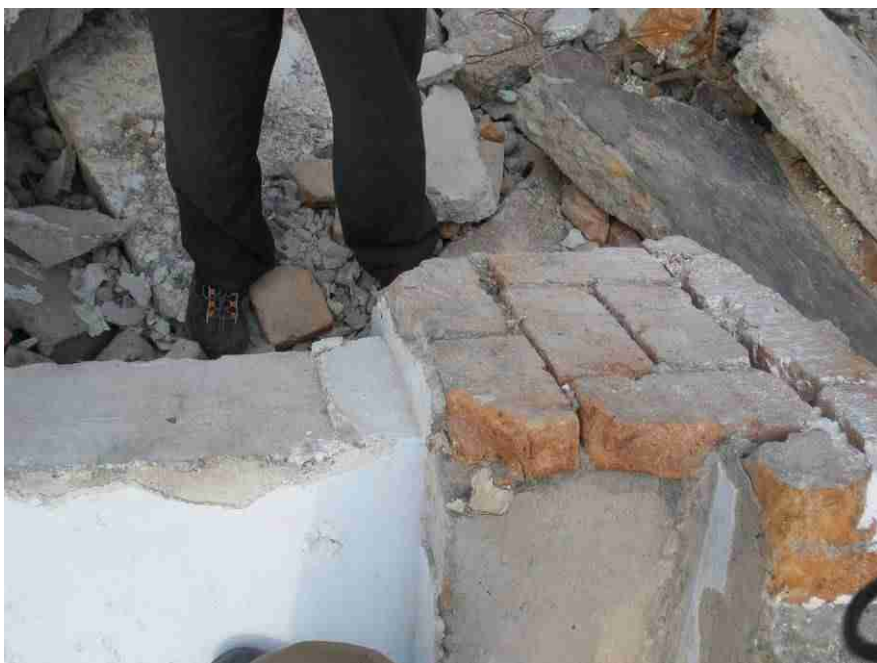
图 5.20 大开间预制进深梁支座处未见连接构造

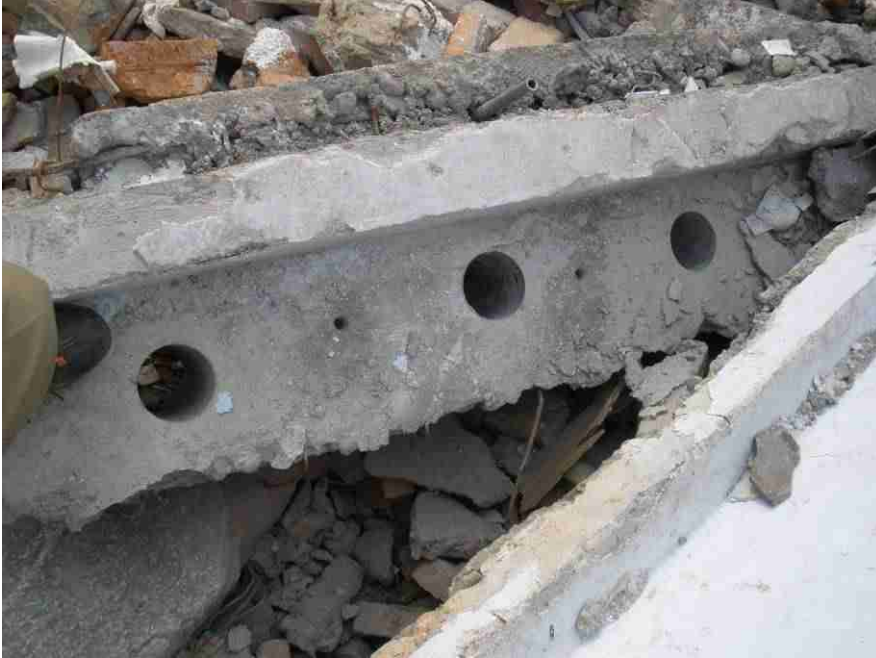
图 5.21 进深梁体上有电钻孔，预制板与二次浇筑层间没有连接

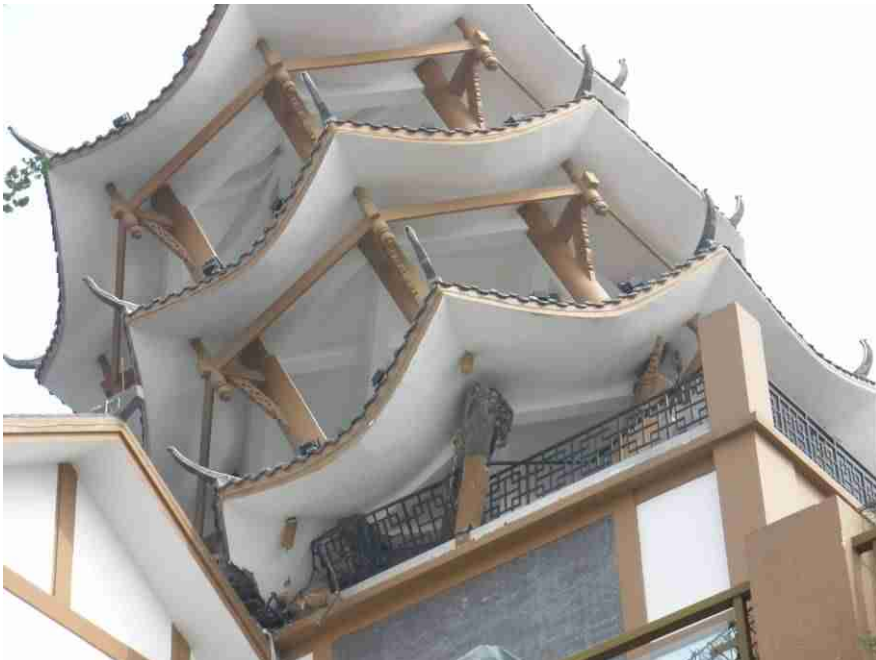
图 5.22 三层框架楼上设三层造型建筑，地震中框架柱全部剪断

建筑设计中经常有突出构件设计，这些构件在地震中容易产生“鞭稍效应”，结构人员应对类似设计予以重视，这些突出屋面的构件地震效应与地震等级、构件所处主体位置、结构主体自振周期等有关系，设计中应对这些构件地震力进行相应放大。

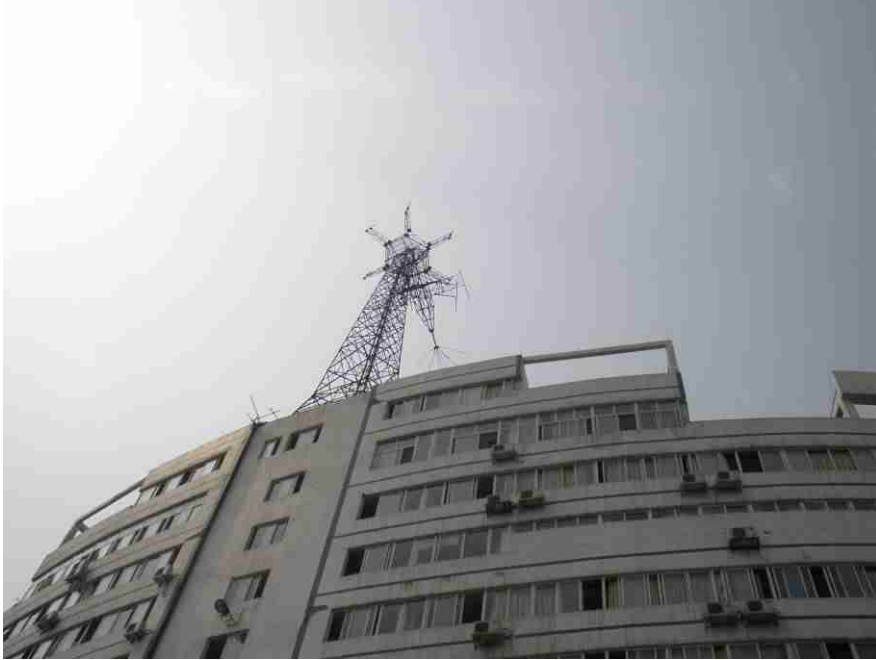
图 5.23 十四层框架剪力墙楼上设无线发射钢塔架，地震中整体弯折

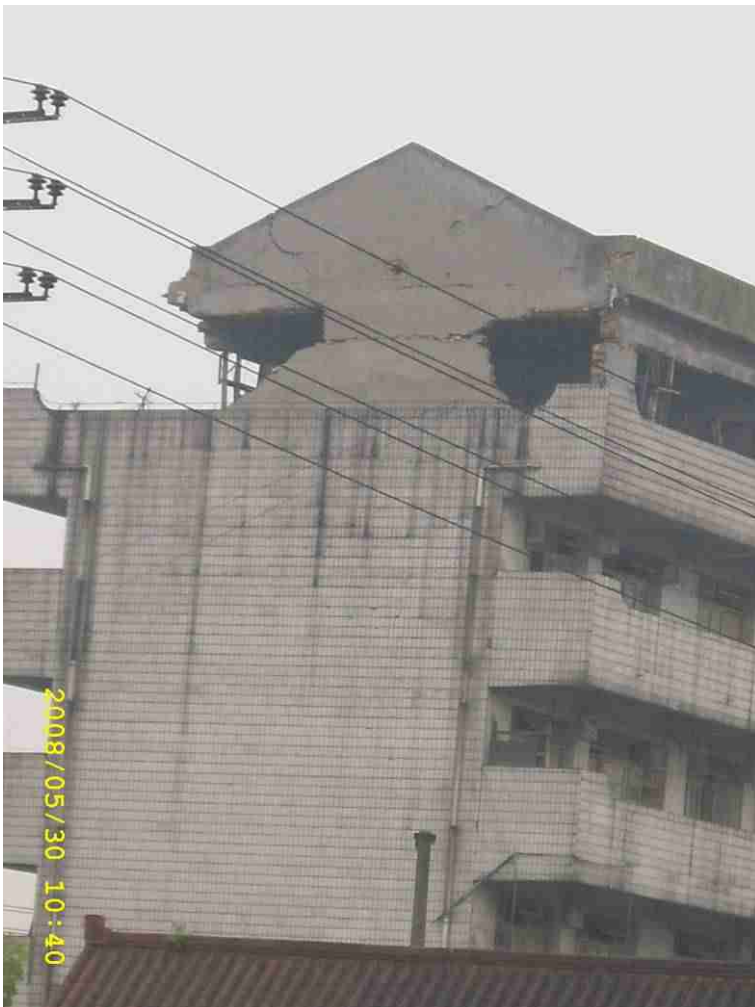
图 5.24 六层砌体结构上加建一层，地震中两侧墙体脱落

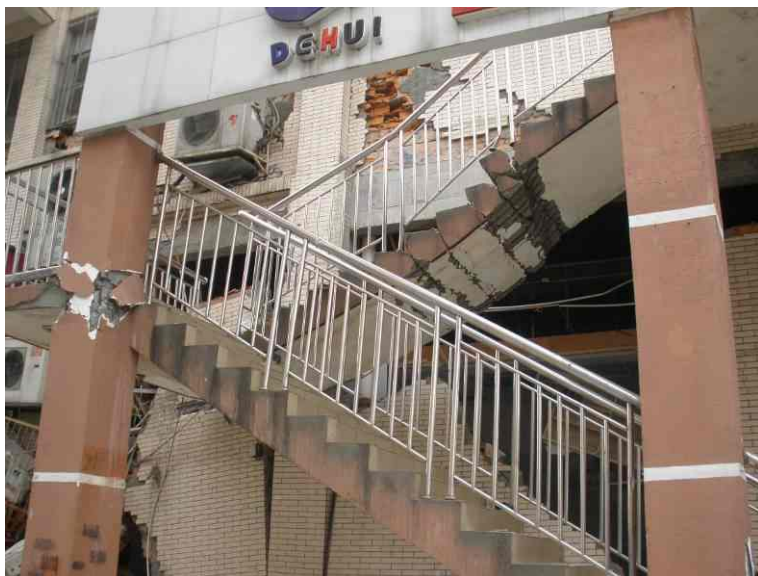
图 5.25 框架楼端部楼梯间，上部楼梯拉裂多处承担拉力说明拉力和压力交替出现，下部楼梯顶裂柱体

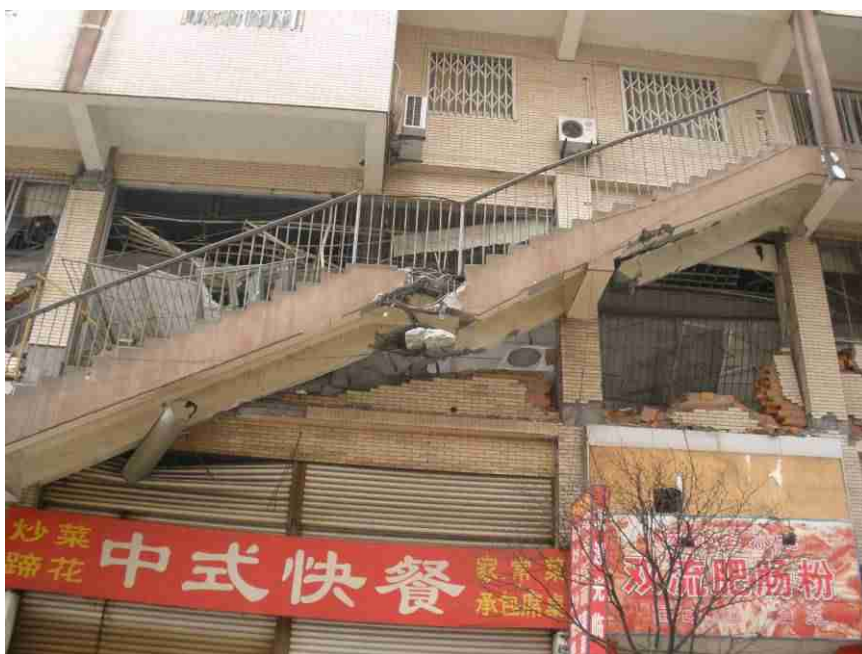
图 5.26 框架楼外部悬挑梁式楼梯，楼板及梯梁均破坏

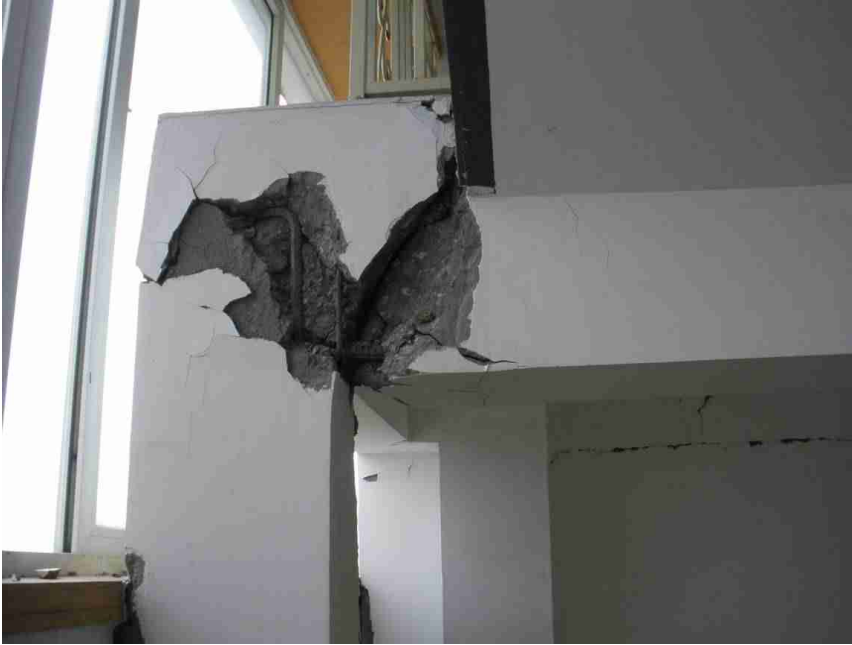
图 5.27 梯柱与梯梁相交节点发生破坏，箍筋间距不能满足抗震构件要求

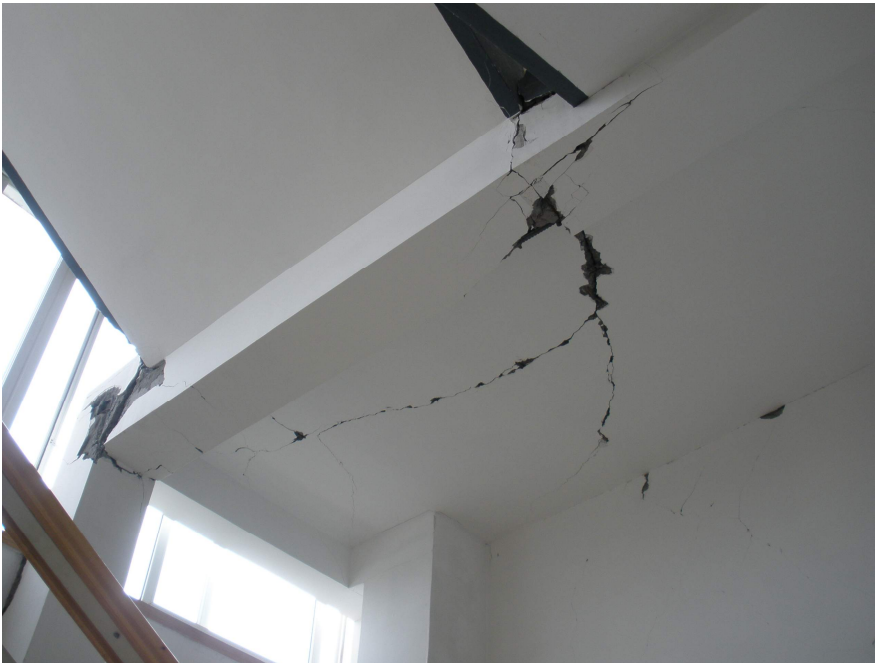
图 5.28 楼层中部休息平台被拉裂，梯梁在中部发生剪切破坏
