四川省南江县校舍抗震鉴定总结

徐珂, 王昌兴

(北京清城华筑建筑设计研究院, 北京 100083)

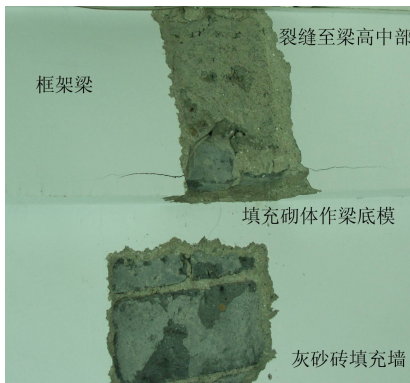
(2) 框架与砌体混合承重结构在设计上采用双向框架结构形式，但施工中采用先砌筑墙体、后浇注框架柱的施工顺序。砌块多为实心砖，墙体砌筑到框架梁下时，经常作为梁底模板使用，形成框架与砌体共同工作的结构形式，砌体起到了抗震墙效果，框架起到约束砌体效果，地震中破坏不严重。图 2 可以看出部分砌体裂缝延伸至混凝土构件上，由于混凝土强度不足形成连通性裂缝。

图 2 砌体墙裂缝延伸至混凝土构件上

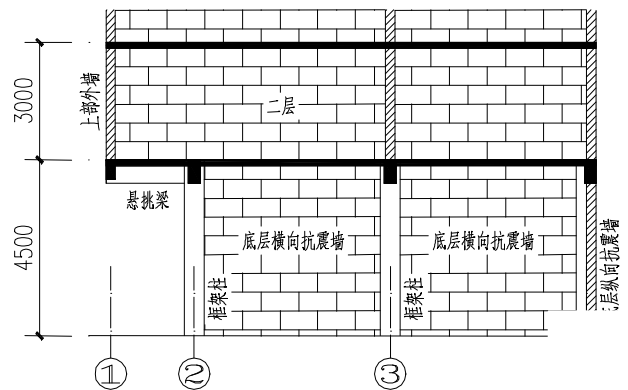
(5) 底部框架-砌体抗震墙结构主要用于宿舍用房，为了满足首层商业使用要求，纵向仅在后侧设置砌体抗震墙，使底层成为相对薄弱层。2 层以上的前侧外纵墙（图 4 中轴①处）与下部框架（轴②处）错开，部分建筑前后侧均采用这种错开形式。过渡层楼板采用预制板，没有任何加强措施。地震中底层抗震墙多出现剪切破坏裂缝。从图 4 可以看出当地设计单位对抗震规范学习深度不够。

图 4 底部框架-抗震墙结构竖向关系

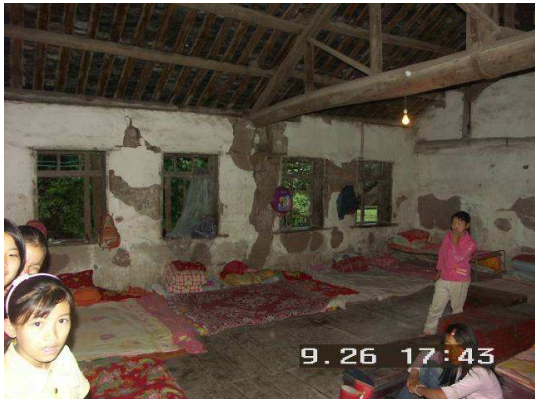
(6) 土坯墙木楼盖结构的校舍建设时期较早, 层数多为一层, 少量校舍为层 1 小开间用房, 层 2 设大开间教室, 楼板采用木梁、板支撑, 图 5 所示建筑为二层土坯墙木楼盖结构, 纵墙在木屋架下已出现宽度大于 5mm 竖向通高裂缝, 该建筑原为教室, 后因楼板变形严重改为宿舍, 为减少重量, 学生直接睡在木板上。这类校舍一般年久失修, 多存在虫蛀、锈蚀、腐烂、变形过大等问题。有的砌体墙仅为单砖墙, 高厚比严重不足。该县倒塌的校舍多是这类房屋。

图 5 土坯墙木楼盖学生宿舍

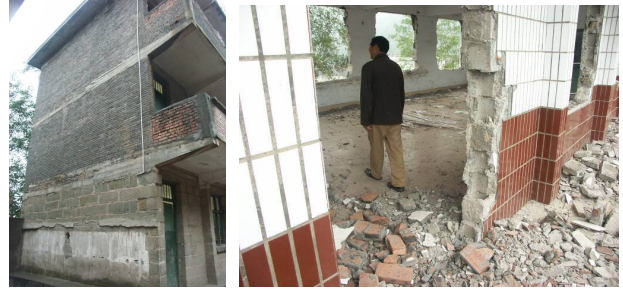
烧制砌块存在烧制不彻底问题, 导致块体强度不足, 在墙体出现裂缝时, 出现砂浆裂缝延伸至块体并贯通情况。由于建设资金不足, 造成校舍建设时断时续、周期很长, 施工时根据市场情况砌筑不同砌块, 并且在建设间隔期间, 不对结构进行有效保护, 楼层间墙体质量参差不齐。图 6 所示墙体, 下部为条石, 层 2 局部采用手工制砖, 层 3 为灰砂砖。而该楼另一侧山墙的层 1, 2 为条石, 层 3 为灰砂砖。

块间仅靠非孔洞处砂浆黏结。图 7 所示三层教学楼在地震后评为“中等破坏”, 在余震中不断出现墙体贯穿性竖向裂缝, 并导致山墙倾斜。

图 6 不同材料的墙体 图 7 空心砌块建成的教室拆除

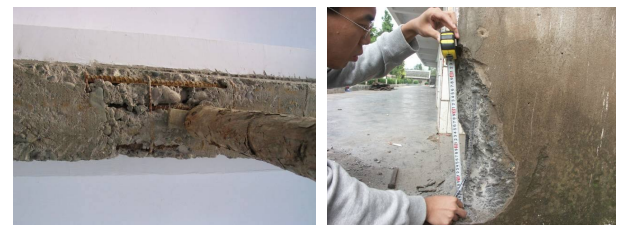
(3) 施工时混凝土搅拌不均匀, 造成混凝土构件质量不统一。外观质量总体上柱好于梁构件, 楼层梁好于屋面梁, 反映施工中偷工减料行为有一定针对性。图 8 较为典型的梁构件, 这类梁在竣工时就出现梁身裂缝, 地震作用加剧其破坏表现。

(5) 钢筋定位不准降低混凝土构件的工作性能, 图 9 为大开间教室角部构造柱, 截面尺寸为 240×240, 实测纵筋保护层厚度大于 50, 造成构件有效截面较小, 箍筋实测间距大于 300, 影响约束混凝土效果。

图 8 不符合质量要求的梁构件 图 9 抽查构造柱配筋情况

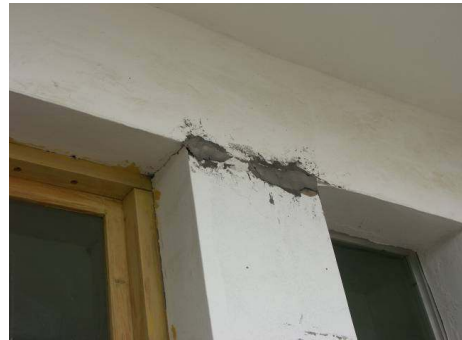
(8) 砌体墙段局部尺寸不满足限值要求，规范建议 6 度区窗间墙宽度、外墙尽端至门窗距离不宜小于 1.0m，防止这些部位失效而造成整栋结构破坏。砌体大开间教室为了满足采光要求，纵墙墙段长度很难满足这个要求；小墙肢抗剪截面不足，砂浆实际强度低，图 12 的纵墙在窗顶或窗底出现贯穿性水平剪切裂缝。

图 12 小墙肢水平裂缝

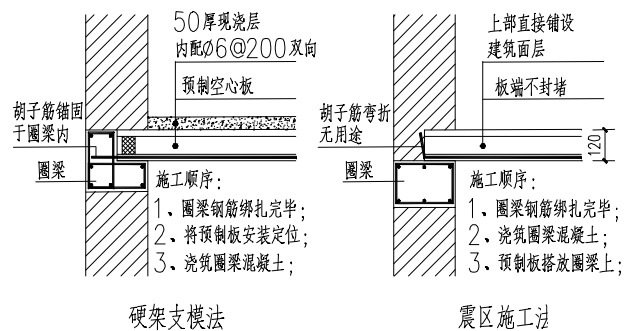
(9) 楼层普遍采用预应力空心板，设计、施工中未将预制板与墙梁进行可靠拉结，降低了结构的整体抗震性能。图 13 是推荐的硬架支模施工方法与震害现场做法对比，两者都设置了圈梁，但硬架支模法有预制板胡子筋锚固，并且推荐在预制板上设置 50 厚现浇楼层加强做法，抗震性能不可相提并论。

图 13 预制空心板施工方法对比
