### 3 学校建筑的印象

汶川地震中，校舍倒塌造成大量学生伤亡，引起社会各界关注，普遍认为预制板结构和施工质量问题造成这一严重后果的重要因素。为了解更多详细情况，2008年9月我院应四川省南江县教育局的邀请，对该县88所学校的校舍进行抗震安全鉴定工作，获得以下一些认识：

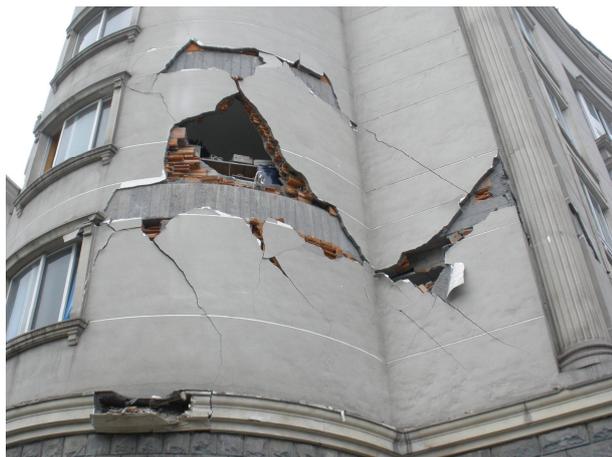
的结论相去甚远，究其原因是弧形墙抗震能力不足造成的。

图 6 框架结构中弧形建筑墙体震害

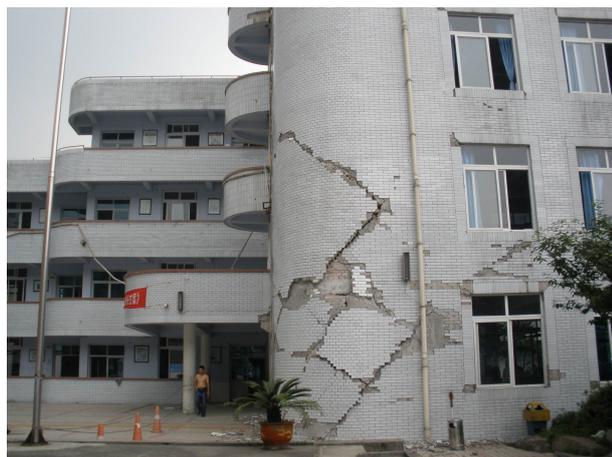
图 7 弧形砌体承重结构震害

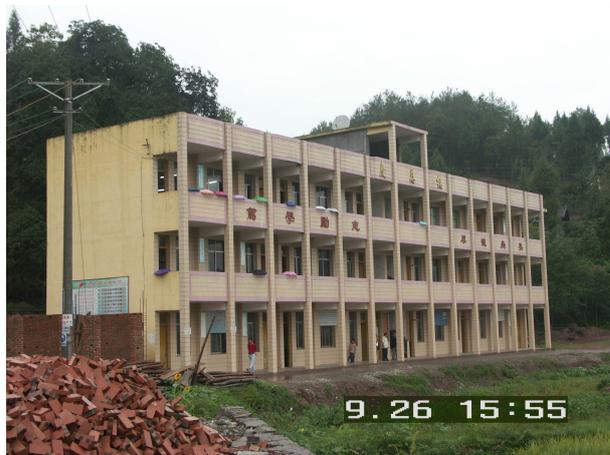
3.2 很多校舍在建设时，存在无正规设计、施工、验收的问题，校方存档土建资料缺失严重；施工中还存在任意修改设计，造成土建资料与建筑物现况存在差异问题；如图8所示的三层教学楼，设计为双向框架结构，实际仅左侧一个教室开间按图施工，其它教室开间采用条石和砖组合的砌体承重结构。由于施工质量原因，该楼多根开间梁出现竖向裂缝，分析表明，混凝土骨料级配不良，水灰比不合格，结构竣工时就造成梁体出现多处干缩裂缝，汶川地震加剧了这类裂缝的发展，该类梁构件图片参见图9。

图 8 设计图纸与实际不相符的教学楼

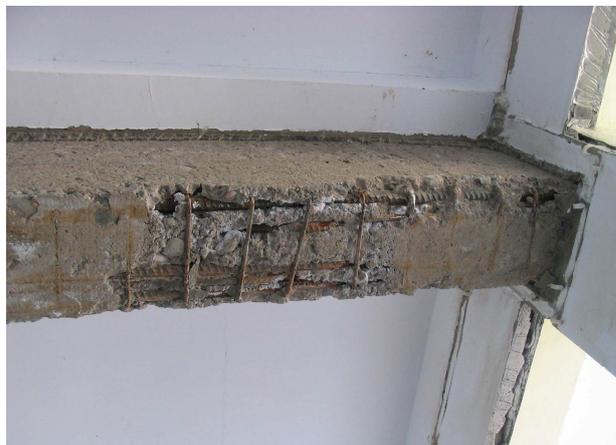
图 9 不符合施工质量要求的梁构件
