## 四川汶川地震震害考察报告

根据清华城市规划设计研究院的安排，建筑分院的王昌兴和徐珂于2008年5月29日至6月2日前往四川进行地震震害调研工作，期间到达了成都、都江堰、德阳、绵竹、广汉、什邡、彭州市，以及白鹿镇、荃华镇、红白镇等山区地震点，现场考察地震对建筑物的破坏情况以及地质破坏对建筑物的影响。因时间和考察路线限制，以下调查说明仅针对上述地区情况。

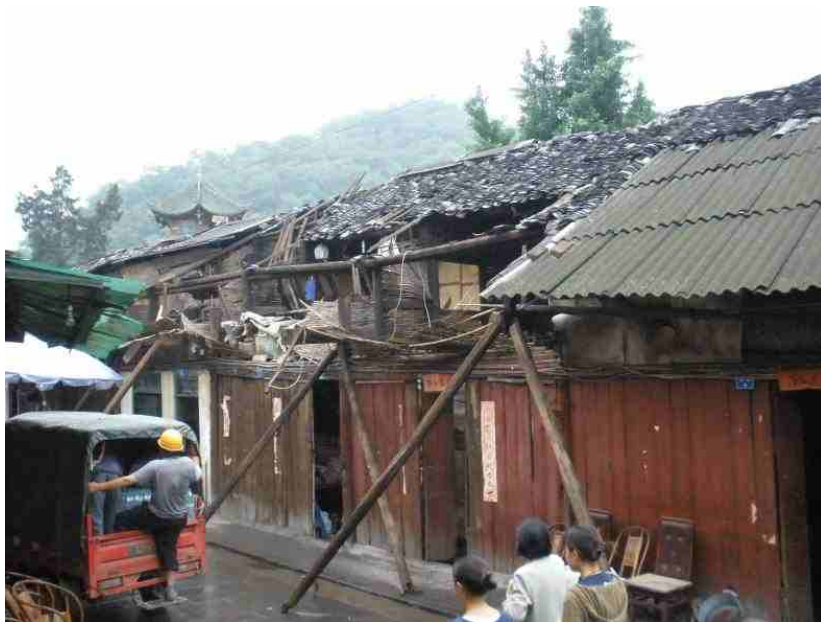
木、石结构。这些建筑主要集中于老城区，建筑层数多为 1 至 3 层，使用时间较长，如西街较完整地保留了清末民初的历史风貌，由于缺少抗震措施和牢固的连接方式，导致构件间拉结脱开，不能继续承重而损坏严重。很多屋面在上下震动中整体坠落，而墙体未发生太多损坏。还有一些老建筑由于使用时间太久，主要的木构件存在虫蛀、腐烂问题，在地震中受损严重。

图 3.1 西街木结构建筑整体倾斜及屋面脱落情况。

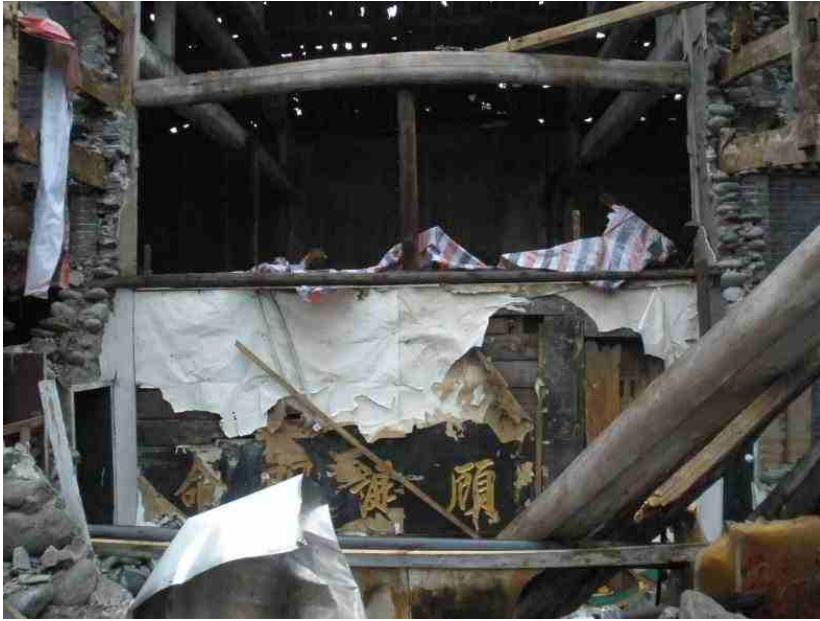
图 3.2 四川省文物保护单位采用石砌墙体、木屋架结构在地震中损毁

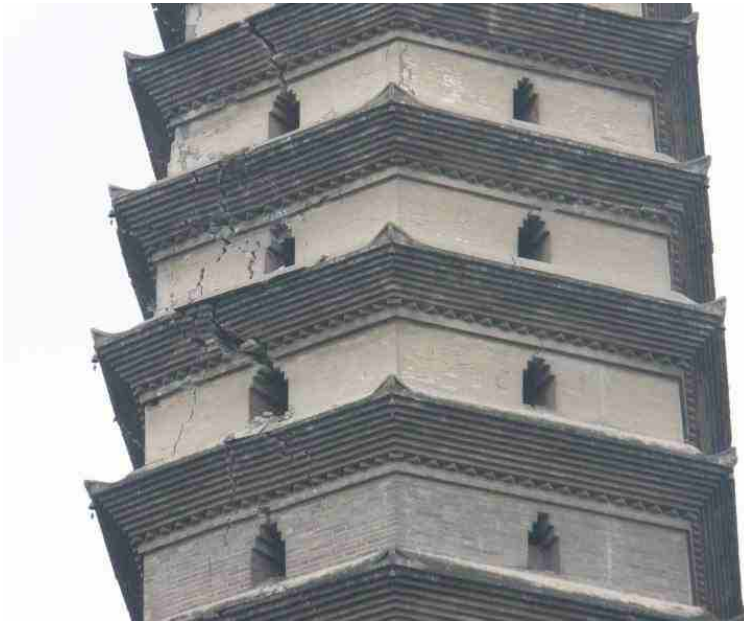
图 3.3 建于清道光年间、现存层数最多的古塔-奎光塔受损情况（高度 52.67 米，17 层）

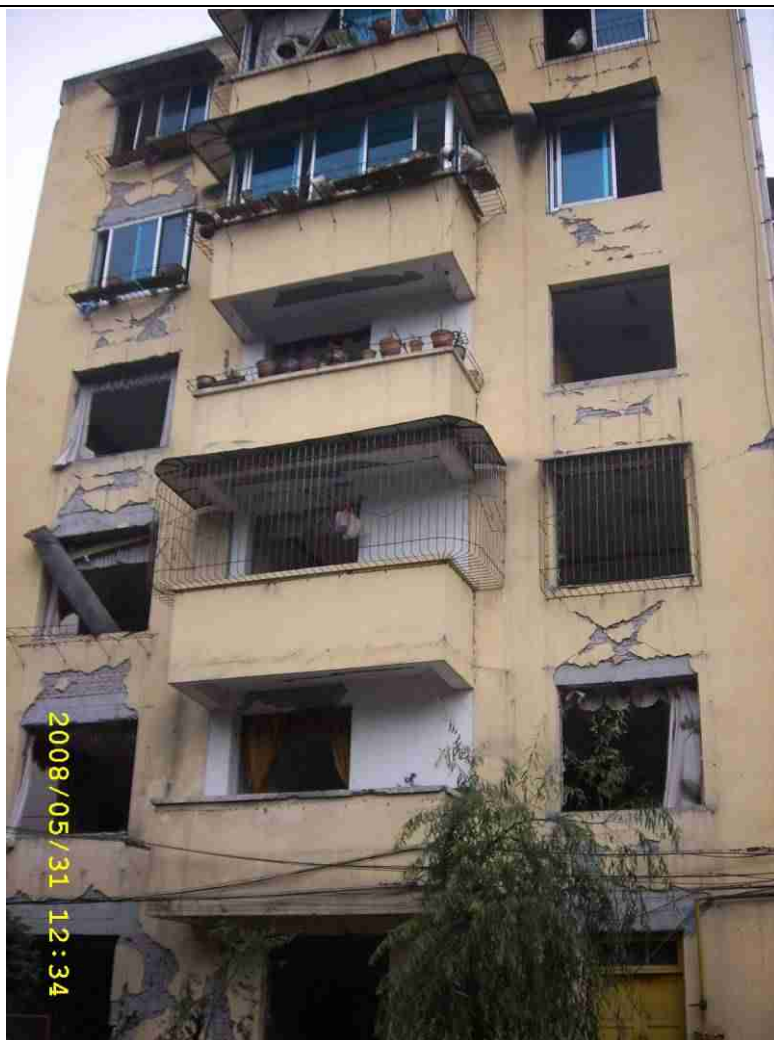
图 3.4 破坏较轻的砌体住宅，仅发生窗间墙 X 型剪切破坏

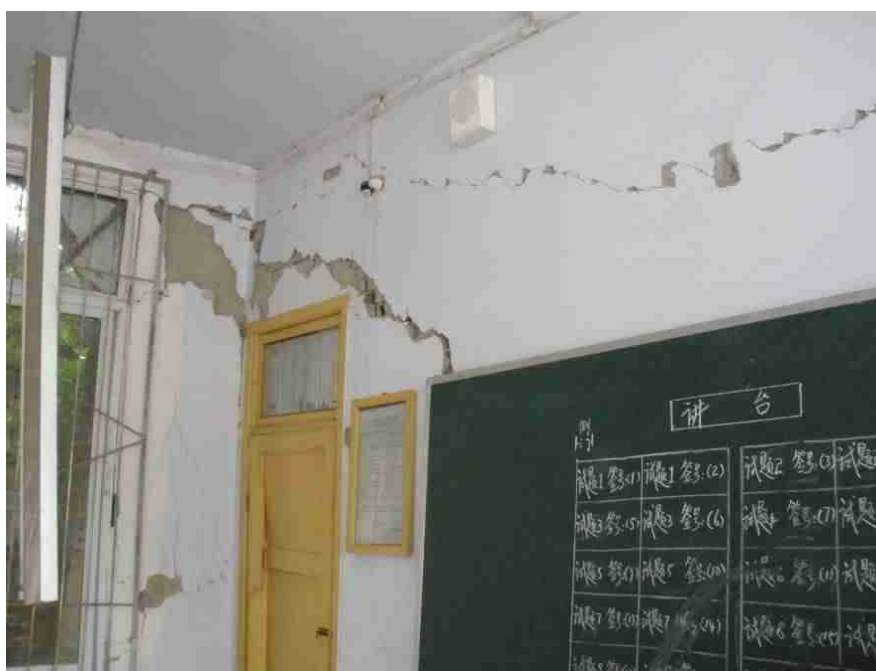
图 3.5 砌体结构横墙破坏情况

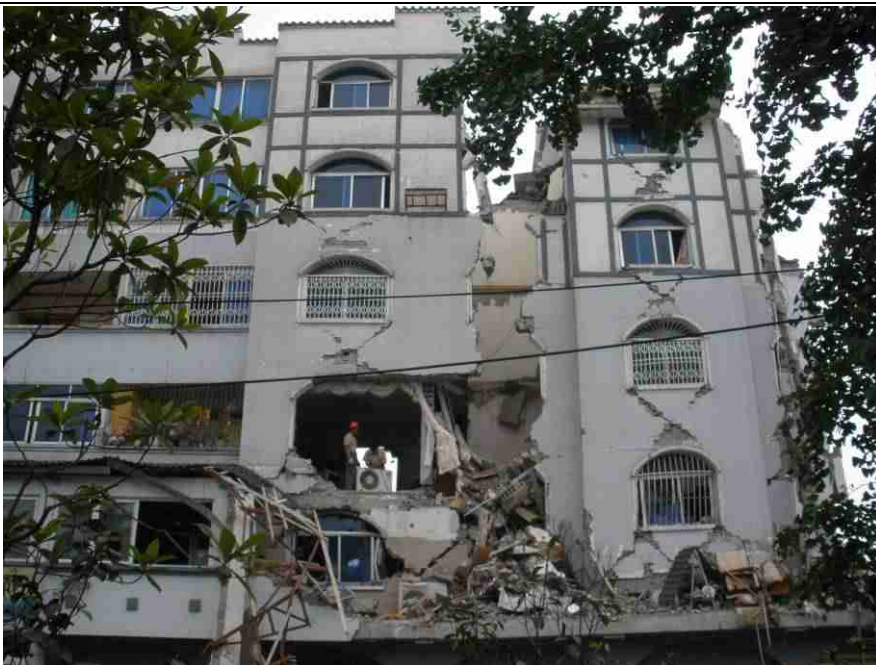
图 3.6 右侧楼梯二层整体压溃，致使临近开间预制楼板脱落破坏

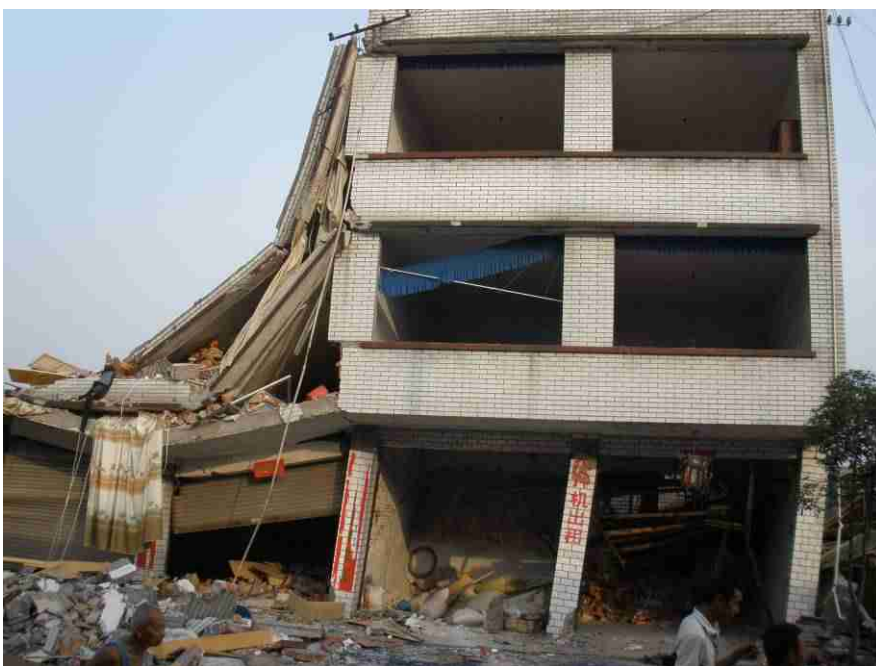
图 3.7 底框建筑物破坏情况，后部压垮，整体倾斜

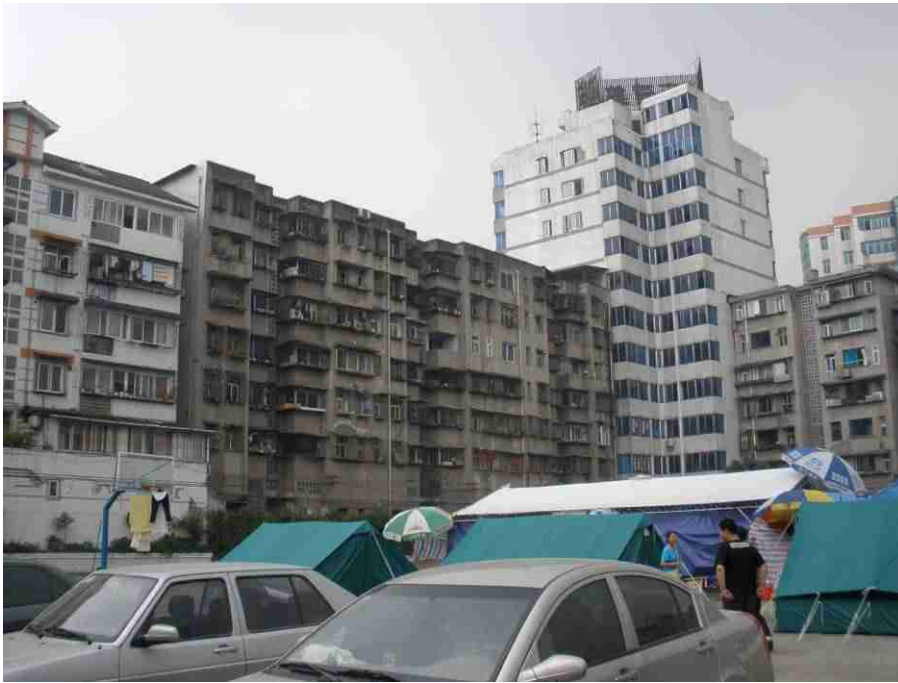
图 3.8 中间的居民楼倾斜倚靠在旁边框架楼（居民楼属底框结构）

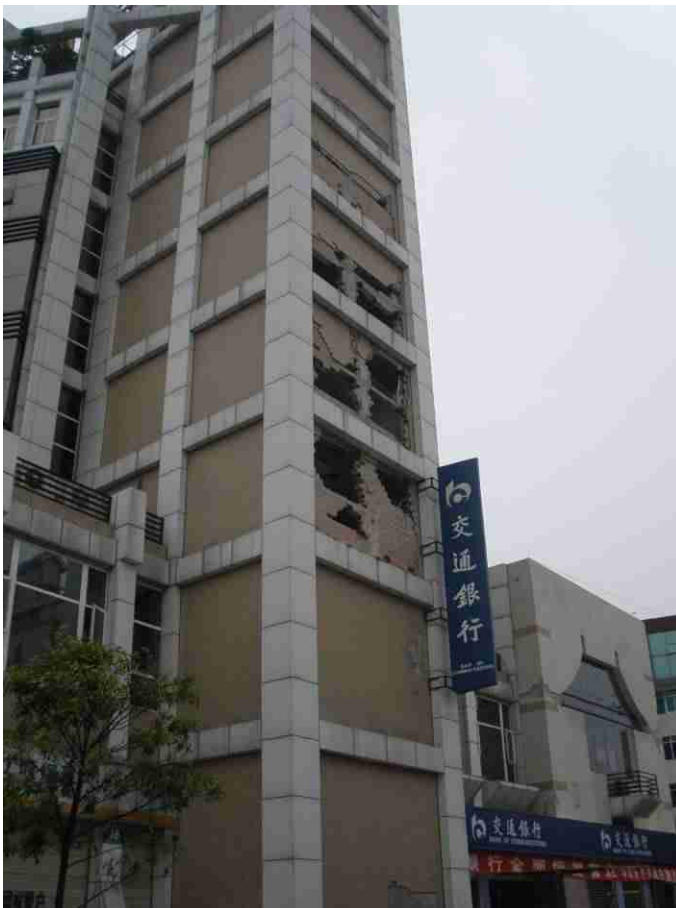
图 3.9 框架楼端墙建筑墙体裂缝及墙体脱落

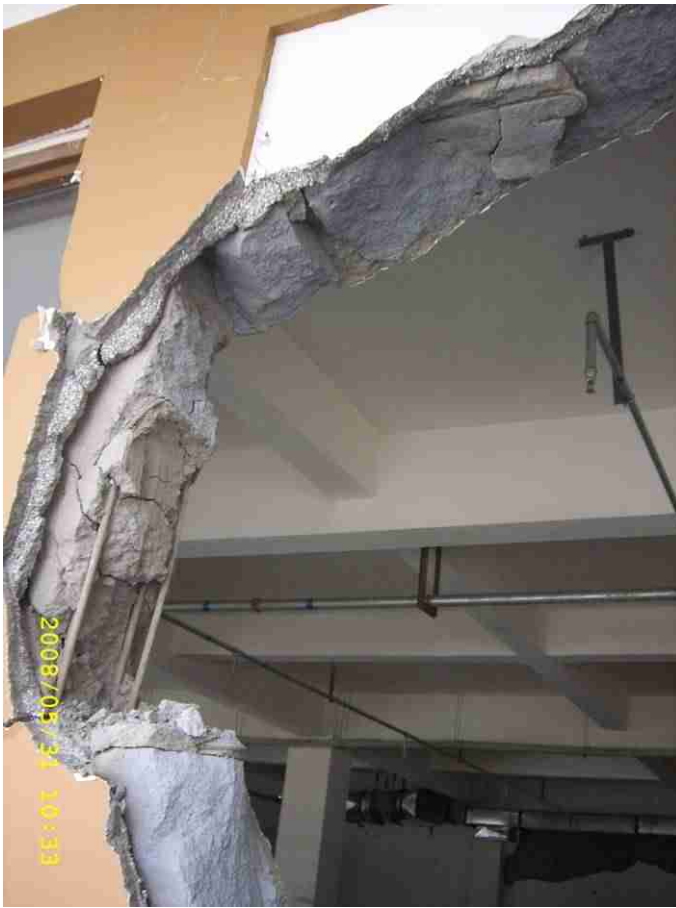
图 3.10 建筑填充墙破坏造成构造柱剪切破坏

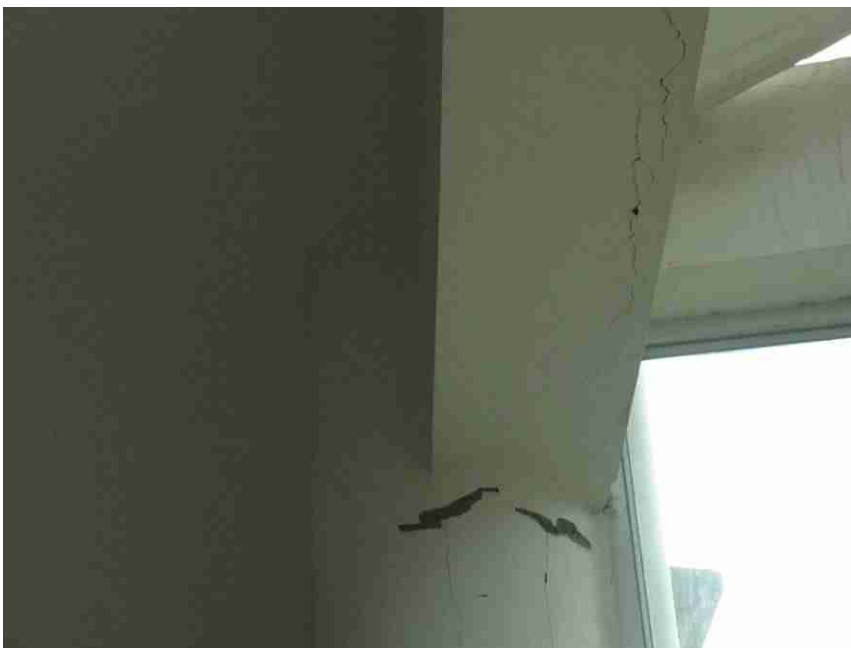
图 3.11 框架梁、柱出现裂缝

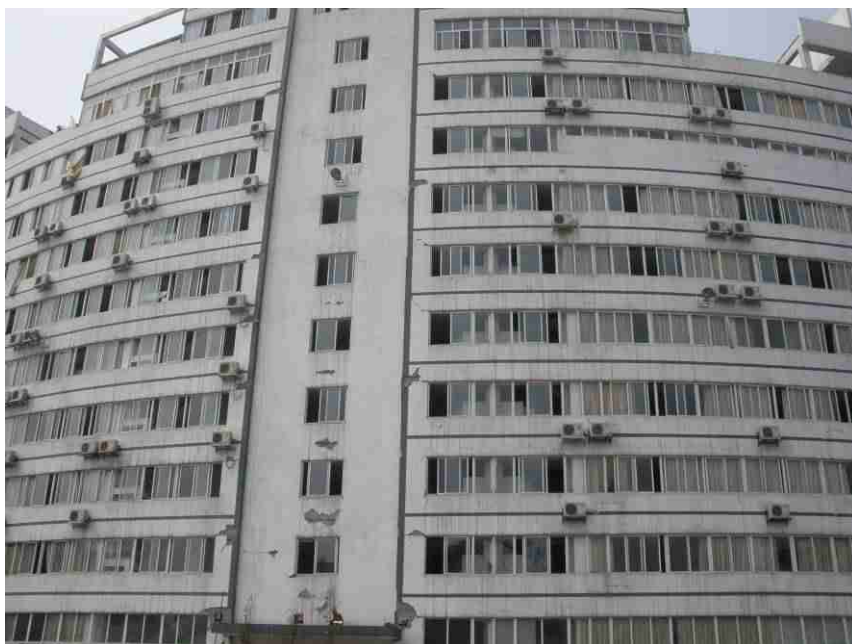
图 3.12 框架剪力墙震后外观，两道竖线间为剪力墙，下部有裂缝出现

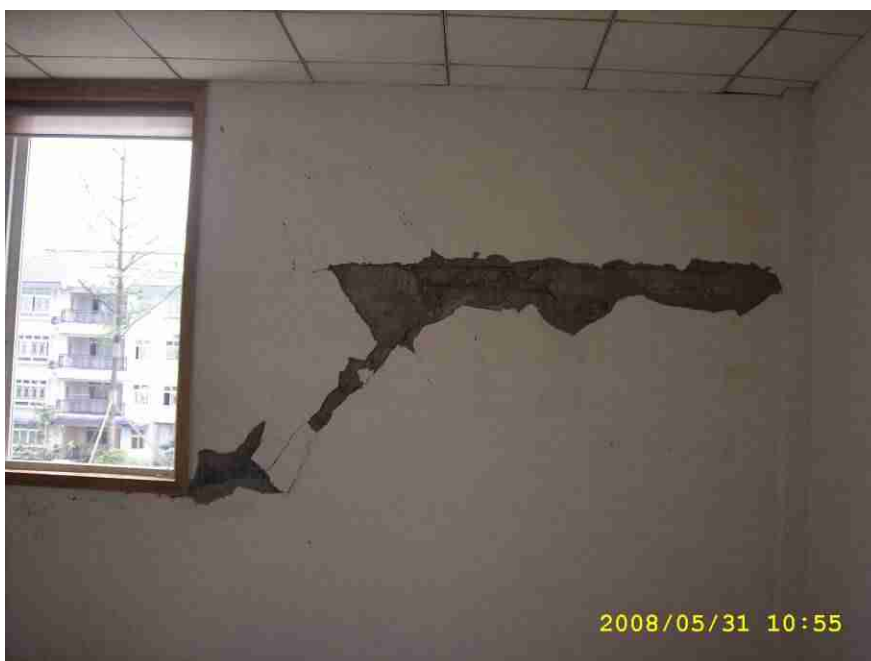
图 3.13 从建筑物内部看外部剪力墙出现的裂缝

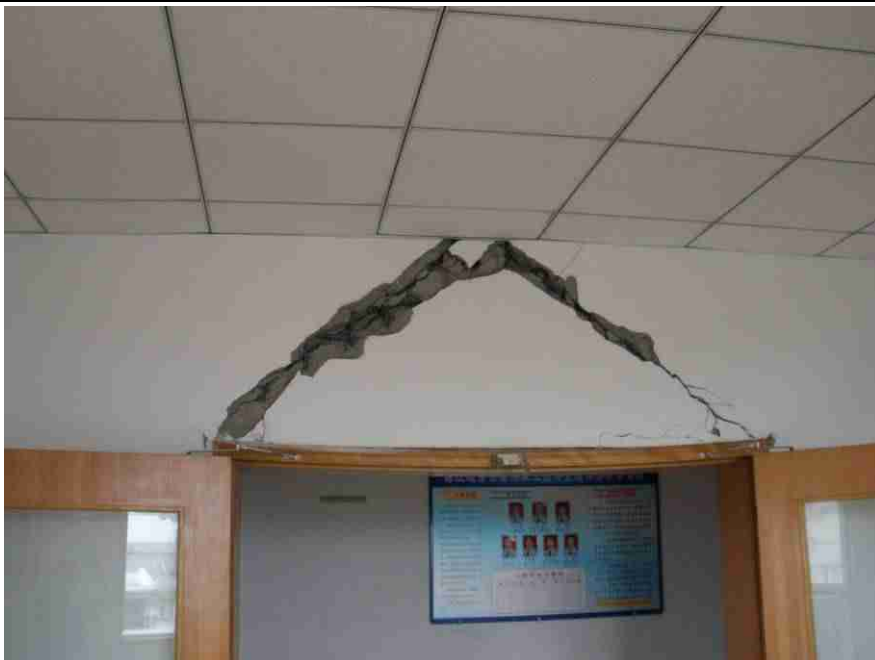
图 3.14 内侧剪力墙连梁出现剪切破坏，多数楼层出现类似状况

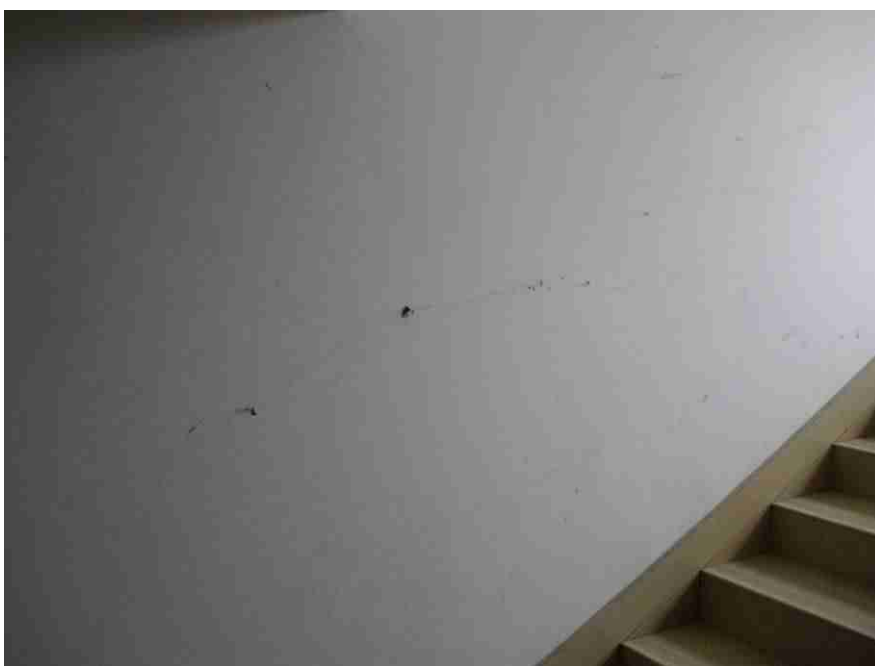
图 3.14 建筑物两侧楼梯间剪力墙出现斜线裂缝

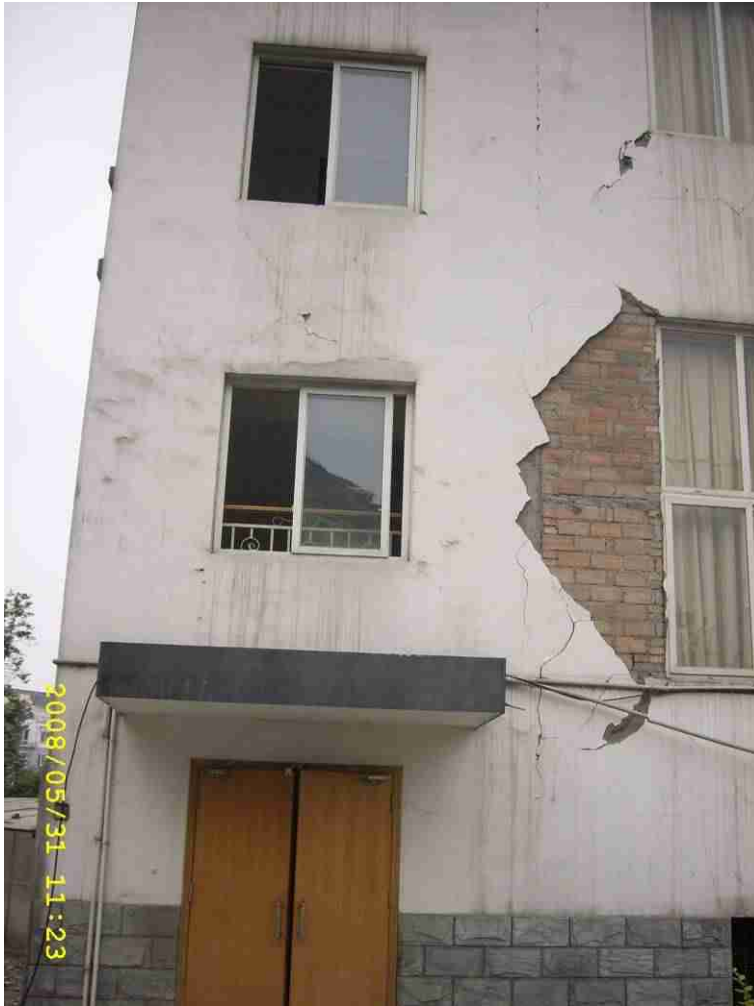
图 3.15 建筑物两端楼梯间剪力墙底层窗间出现裂缝，建筑墙体与剪力墙间也有裂缝

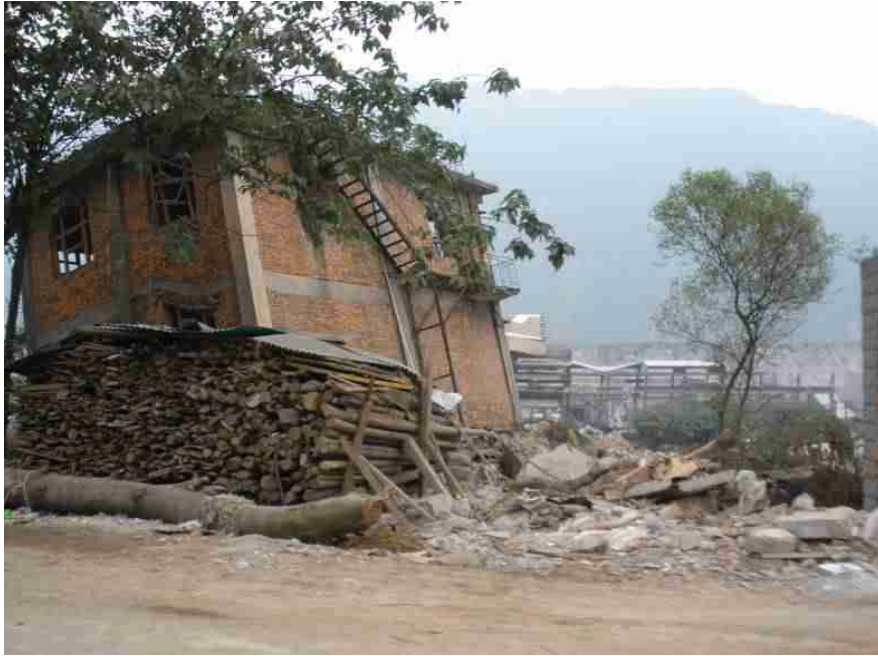
图 4.1 倾斜的砌体建筑，采用了构造柱圈梁抗震措施，旁边未采用该措施的房屋倒塌

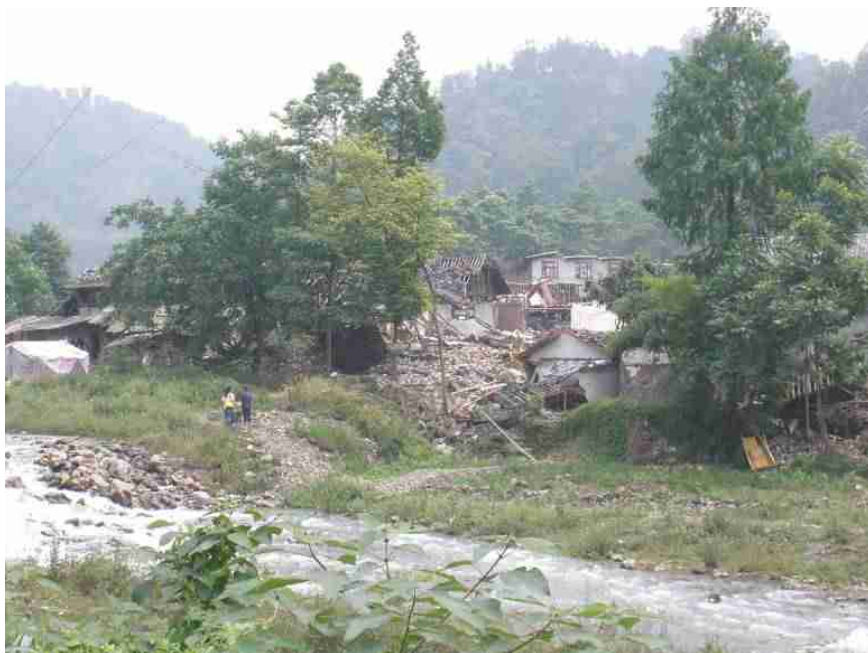
图 4.2 该场地原为缓坡地段，地震时图中右侧地面升高两至三米，变化处的民居全部损毁，两侧民居多发生屋面瓦震落现象

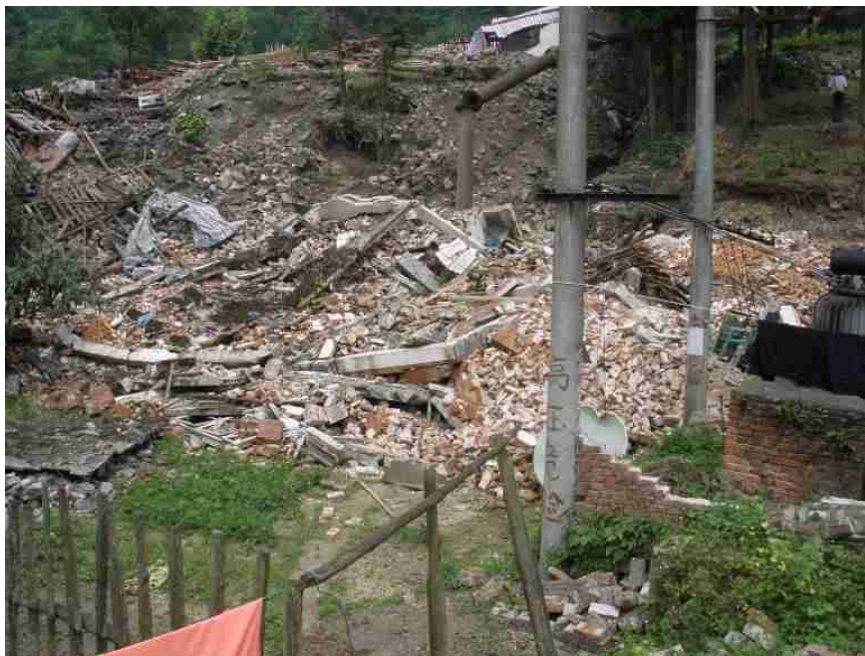
图 4.3 一栋位于地面急剧变化处的三层建筑物，结构无法承担地形变化而粉碎性破坏，

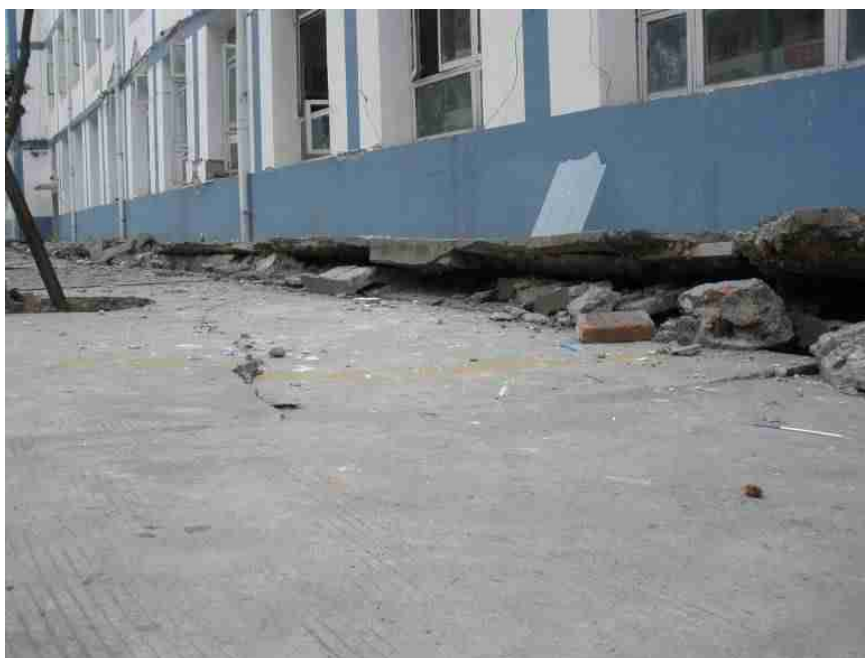
图 4.4 地形变化处东侧教学楼，楼体基座受到严重横向挤压发生错位

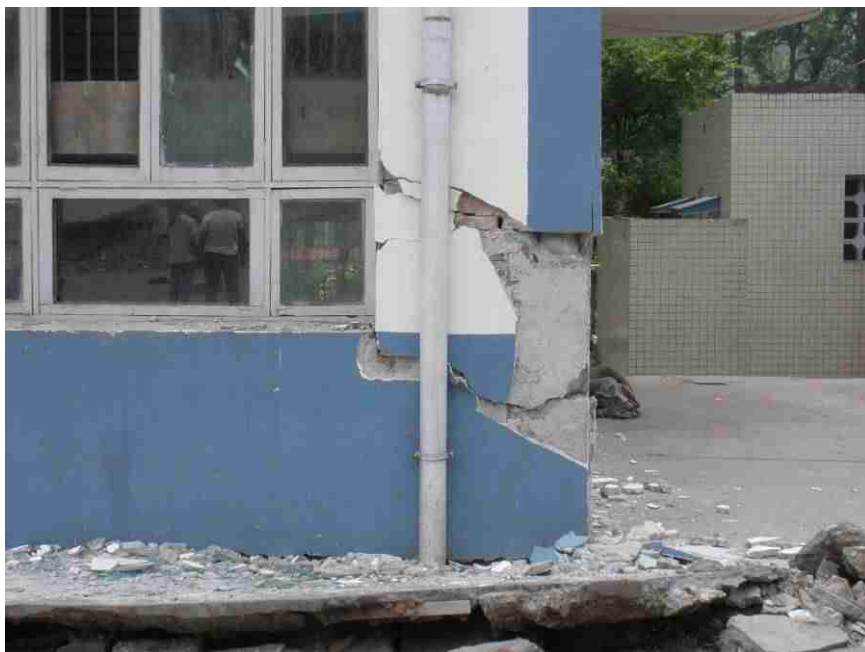
图 4.5 多数构造柱发生剪切破坏，砌体砂浆强度的直观感觉并不高

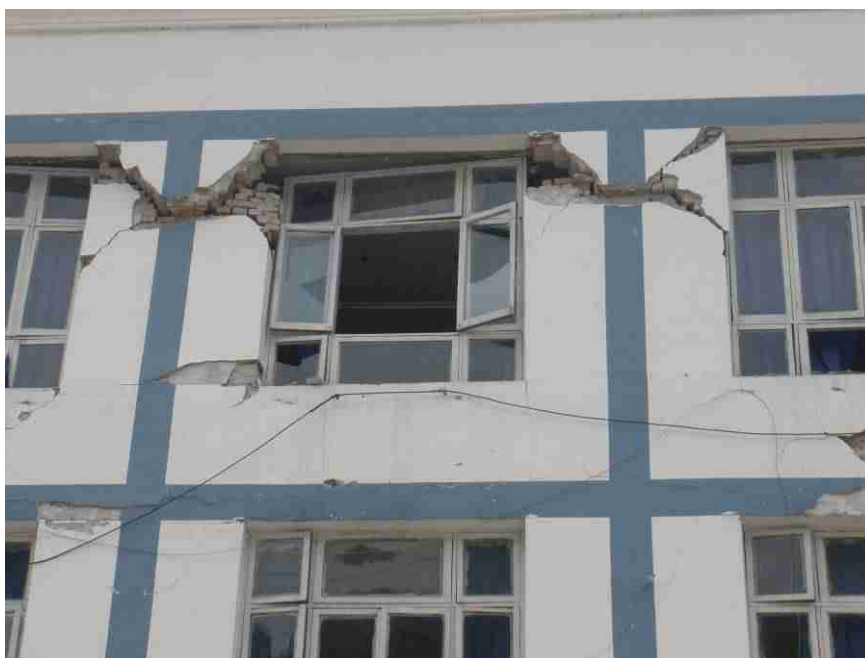
图 4.6 楼体受到严重损坏，可以看出震时的水平晃动相当剧烈，砌体成松散状

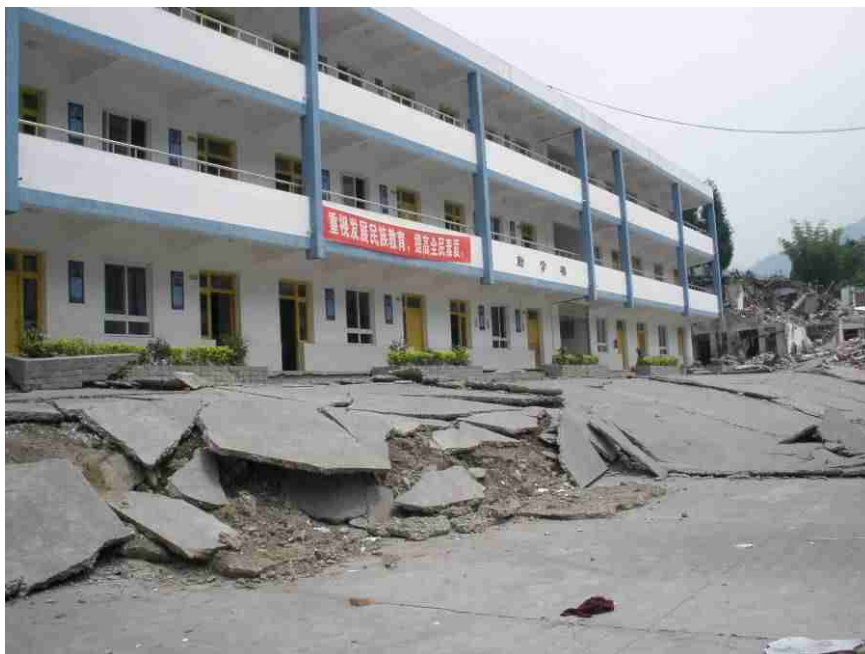
图 4.7 地形抬高处西侧的教学楼，结构保持完好，可能未受到水平地震作用影响

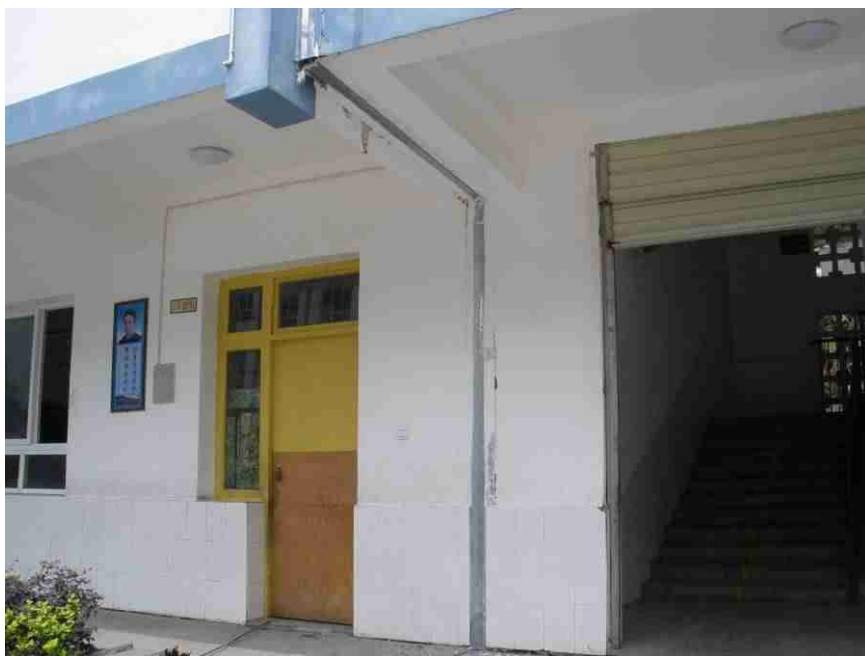
图 4.8 西侧教学楼仅在抗震缝两侧有碰撞痕迹及轻微变形裂缝，未发现受损痕迹

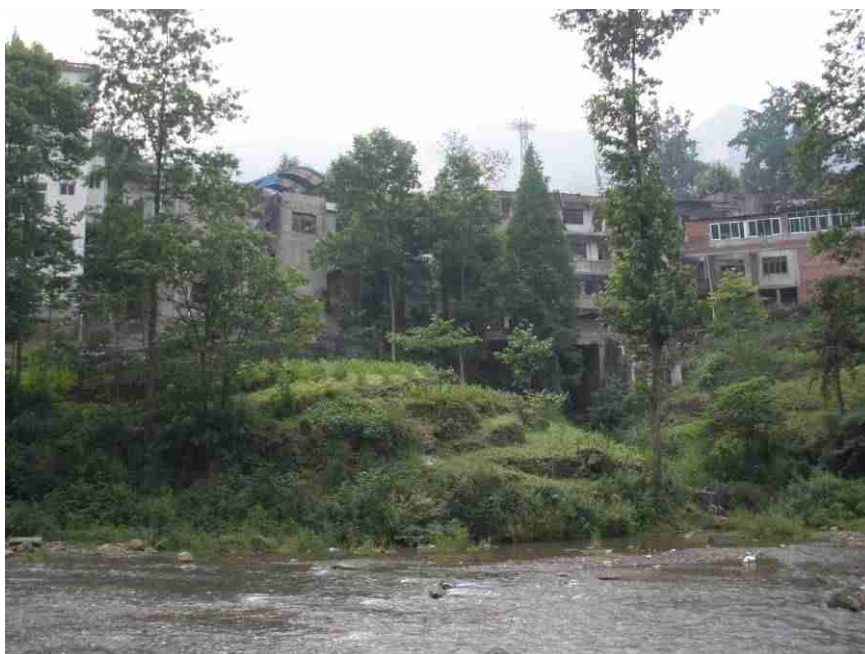
图 4.9 距离地面错动位置几百米外的几栋底框建筑物保持完好，但该镇多数建筑损毁
