## 2 地震表现对结构设计的启示

## 6 震害调查小结

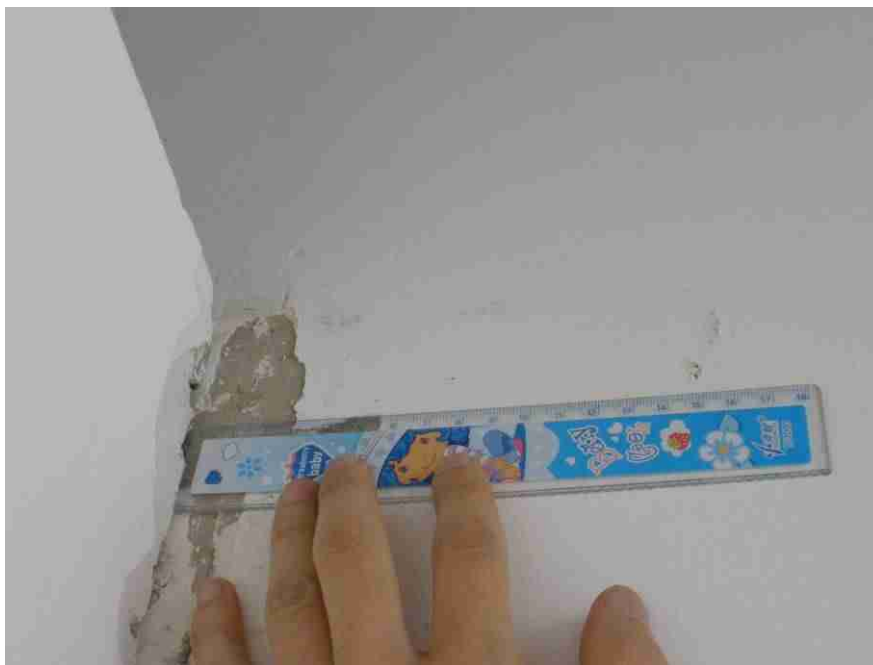
图 5.1 八层框剪结构建筑中，第五层房间内小隔墙顶部（距地面 2.0 米）在地震中晃动留下的痕迹，摆动幅度接近 200mm

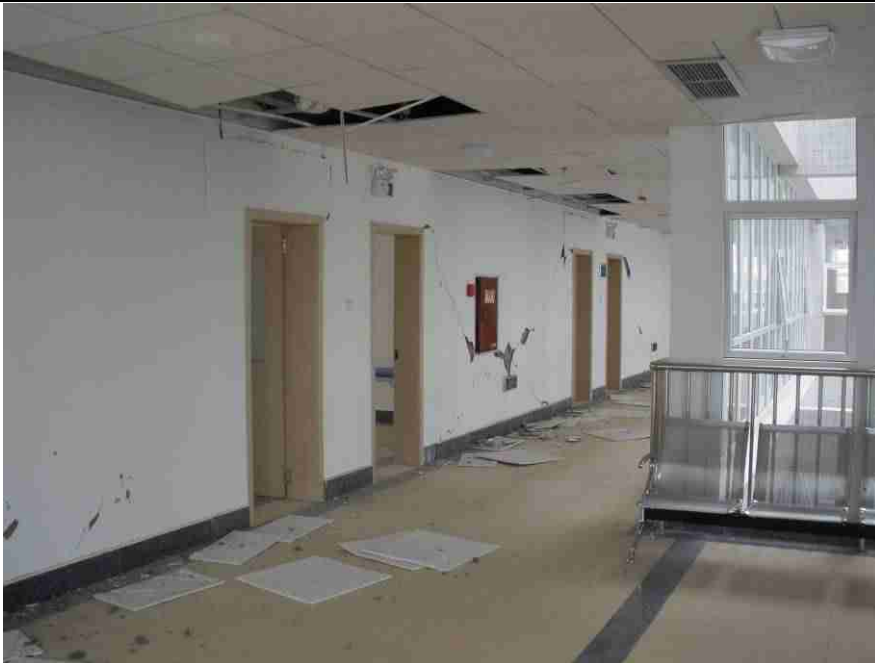
图 5.2 框剪结构中柱间纵向建筑墙体破坏表现

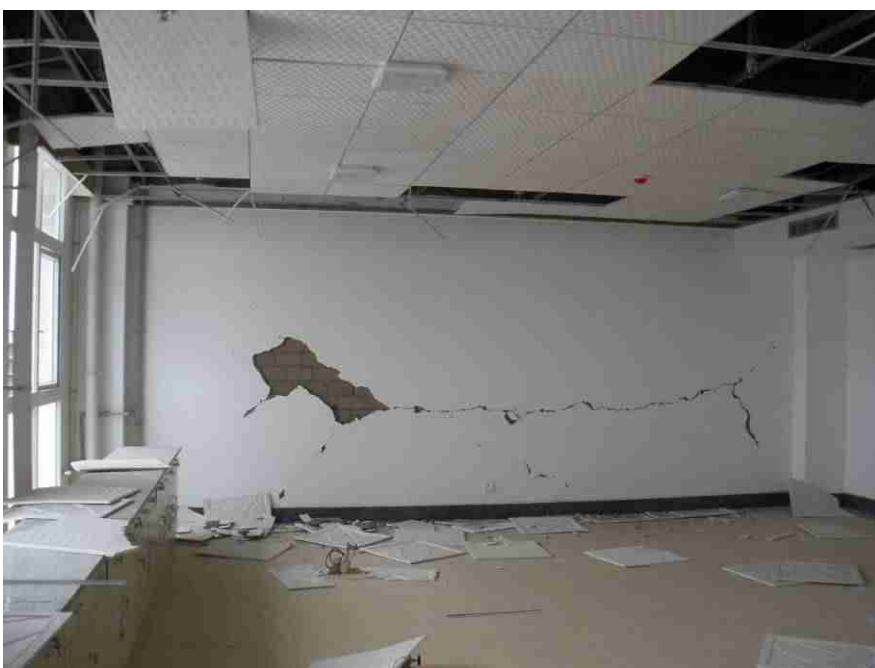
图 5.3 框剪结构中柱间横向建筑墙体破坏表现

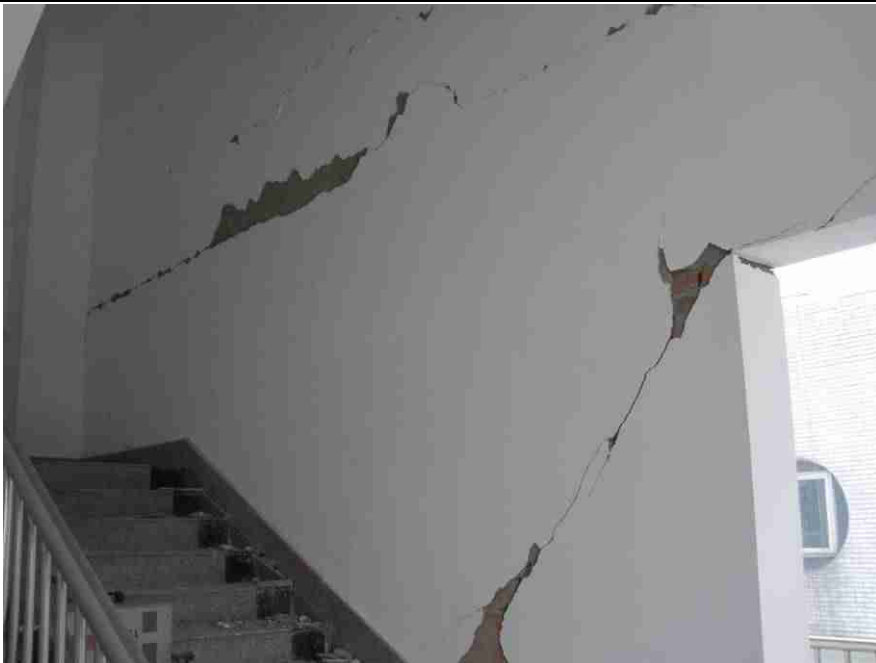
图 5.4 框剪结构中楼梯间处建筑墙体破坏表现

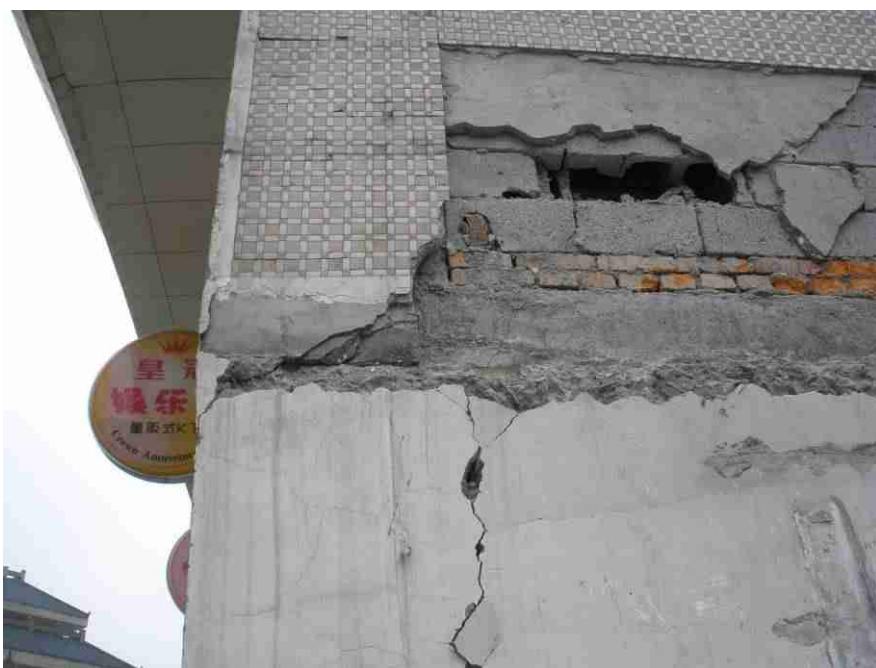
图 5.4 框剪结构中端墙建筑墙体破坏，框架梁出现竖向裂缝，框架角柱出现横裂缝

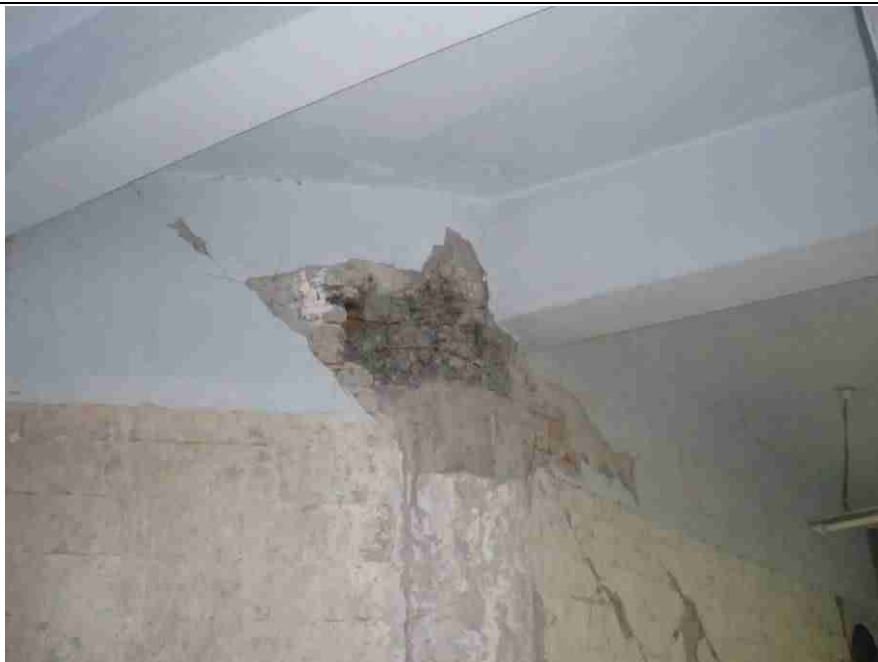
纯框架结构的震害表现与框剪结构类似，抗震性能良好，有部分梁柱节点处发生压屈破坏情况。

图 5.5 框架结构中柱体在一层梁下出现压屈破坏

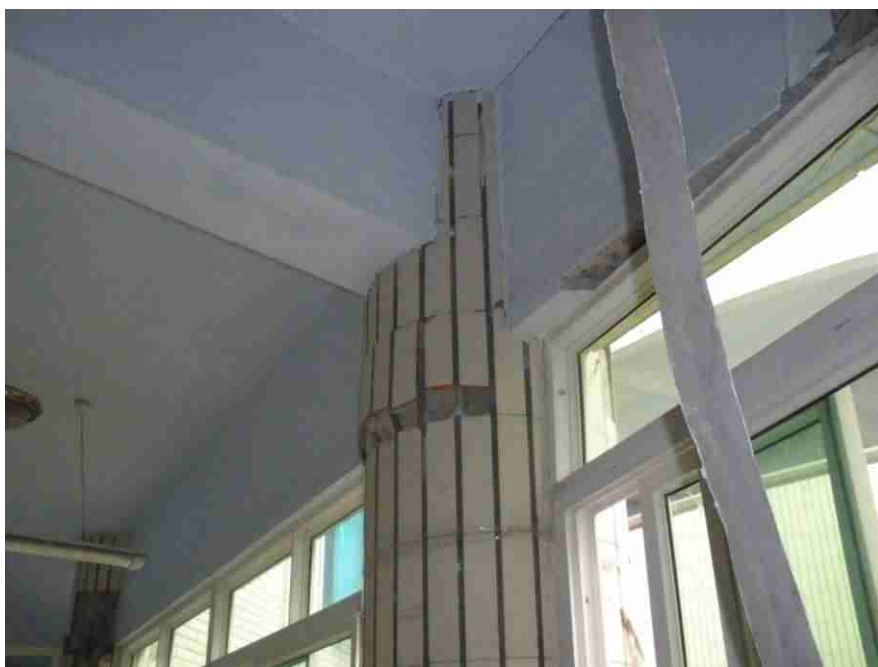
图 5.6 框架结构边柱出现剪切破坏

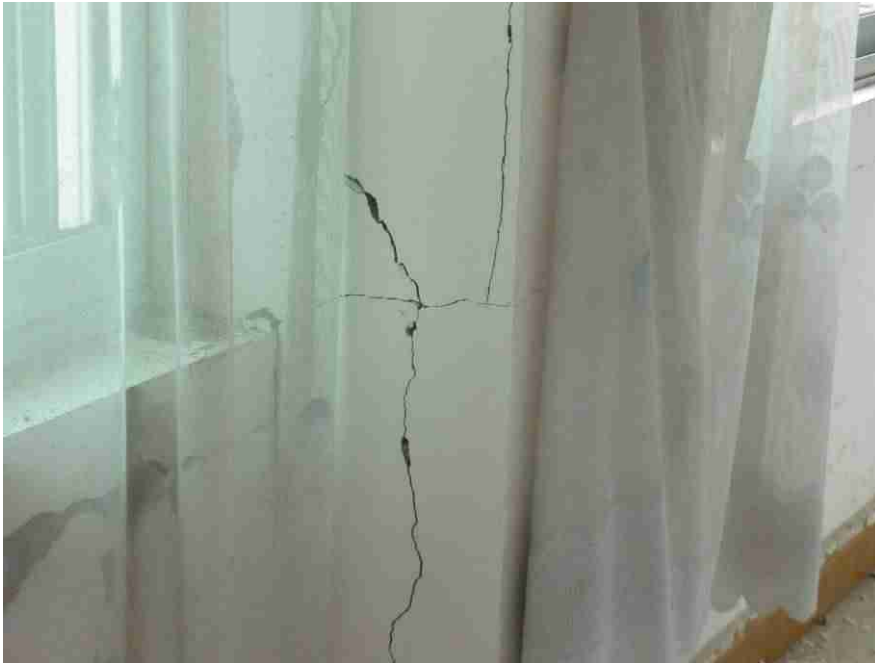
图 5.7 建筑外窗下建筑墙体对框架柱的冲击

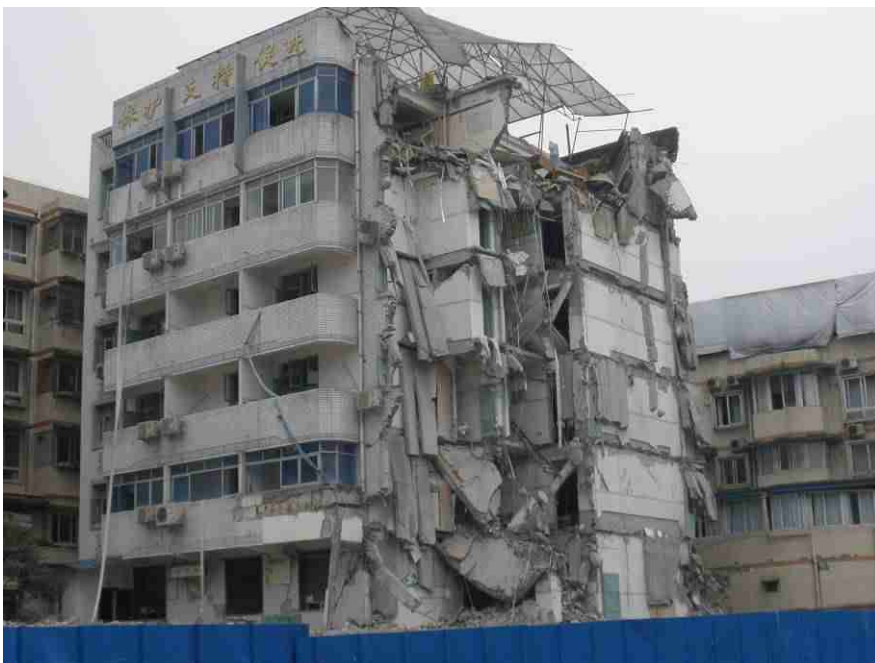
图 5.8 采用预制楼板的砌体结构，右侧部分在地震中倒塌，墙上挂着预制板

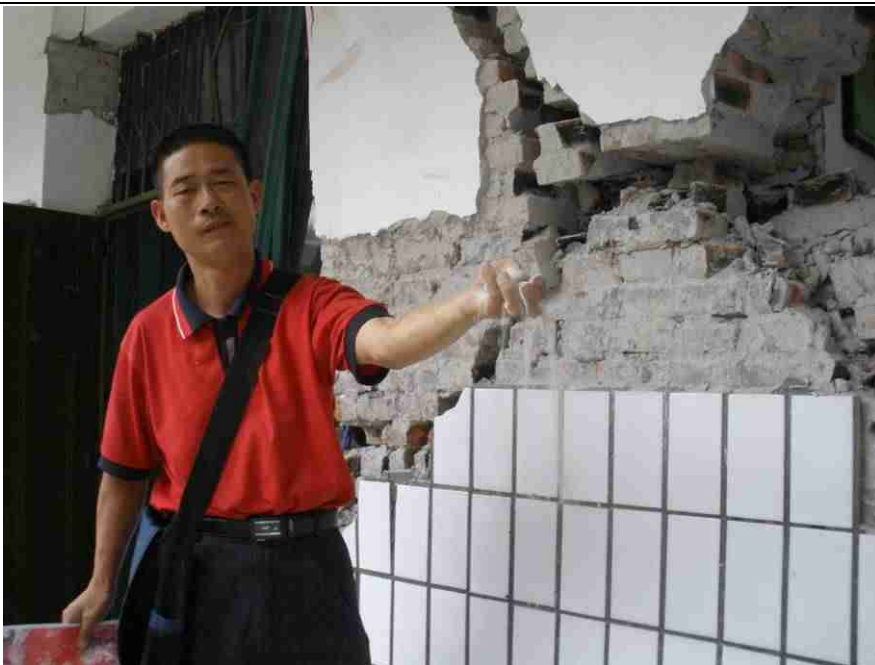
图 5.9 砌块间砂浆强度不足，已成粉末状，丧失抗剪能力

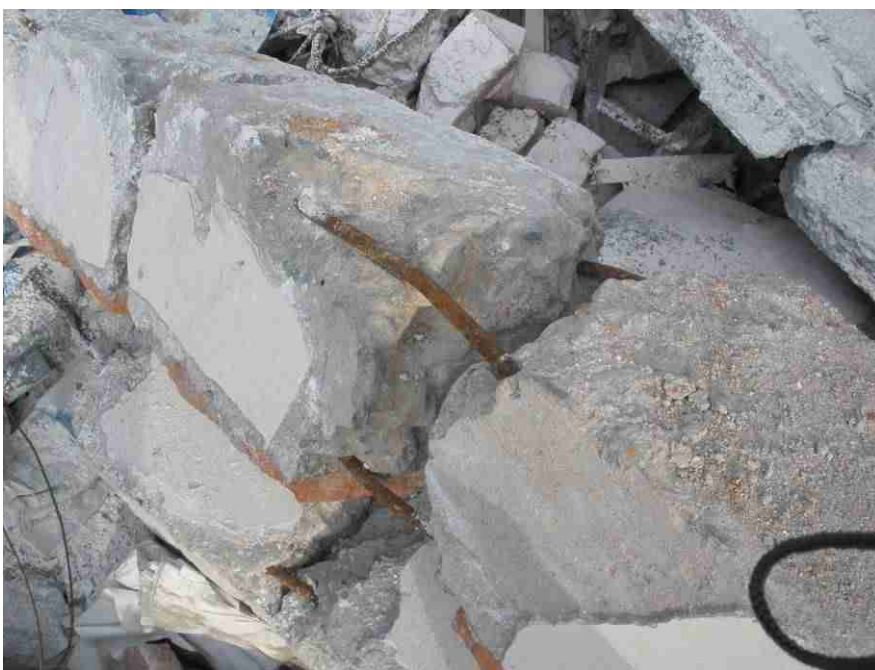
图 5.10 圈梁箍筋间距超过 200mm，圈梁失去抗震作用

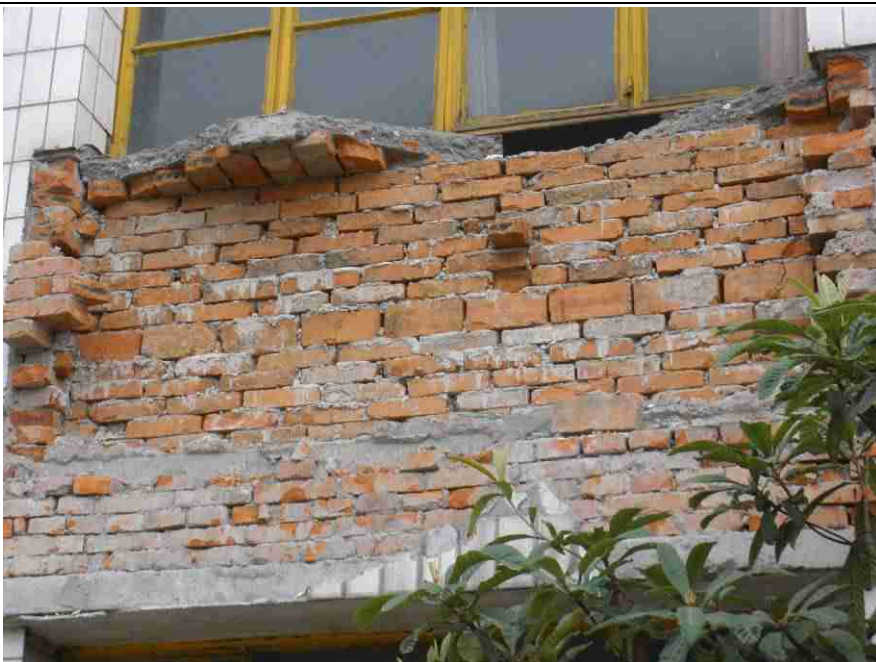
图 5.11 很多砌体墙不按要求砌筑，该窗间墙由两层墙体组成，缺少连接，地震中外侧墙皮被震落

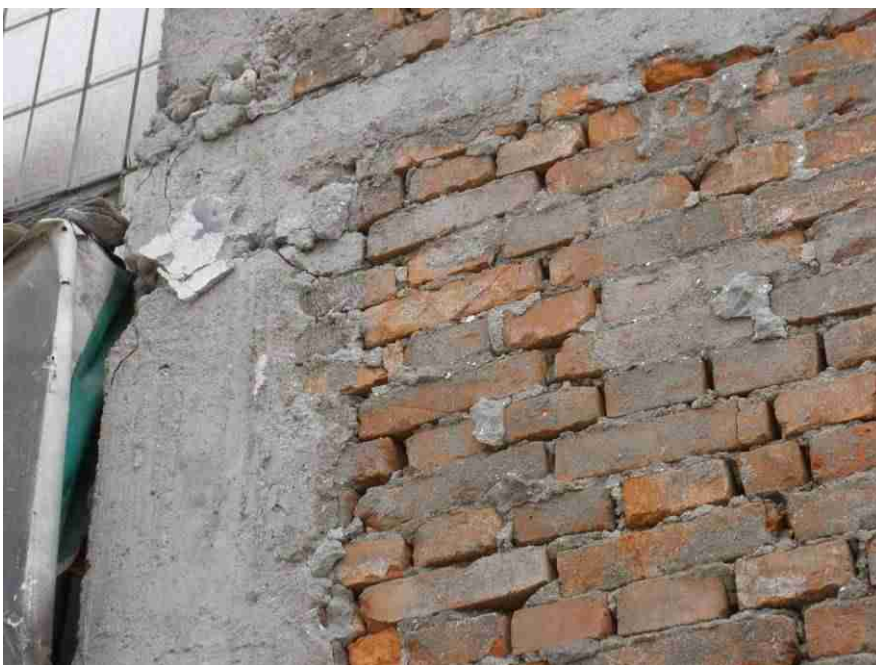
图 5.12 砂浆砌筑不饱满，墙体在地震中未起到足够抗剪作用，全部依靠构造柱能力

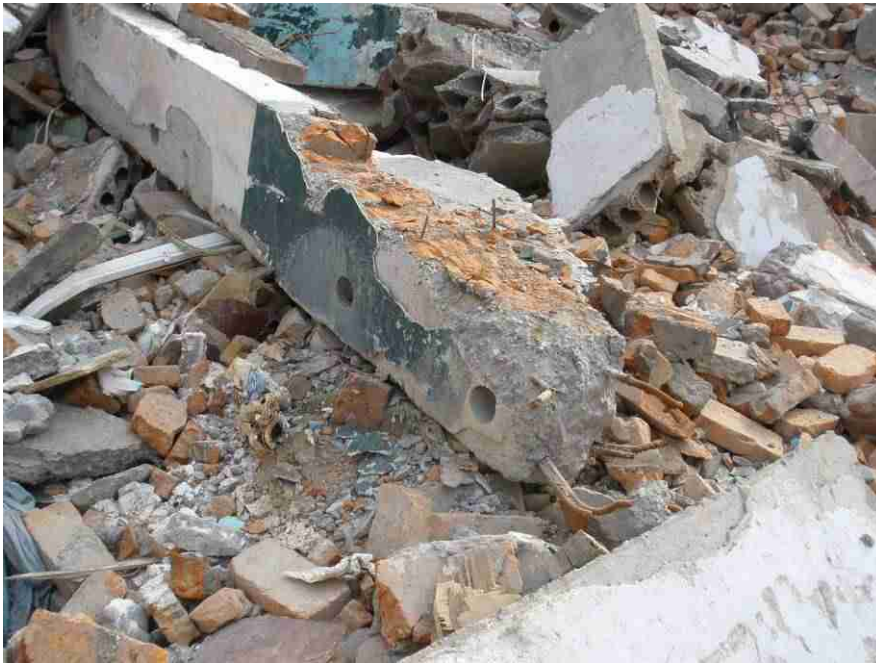
图 5.13 构造柱在根部主筋采用单面不连续点焊连接

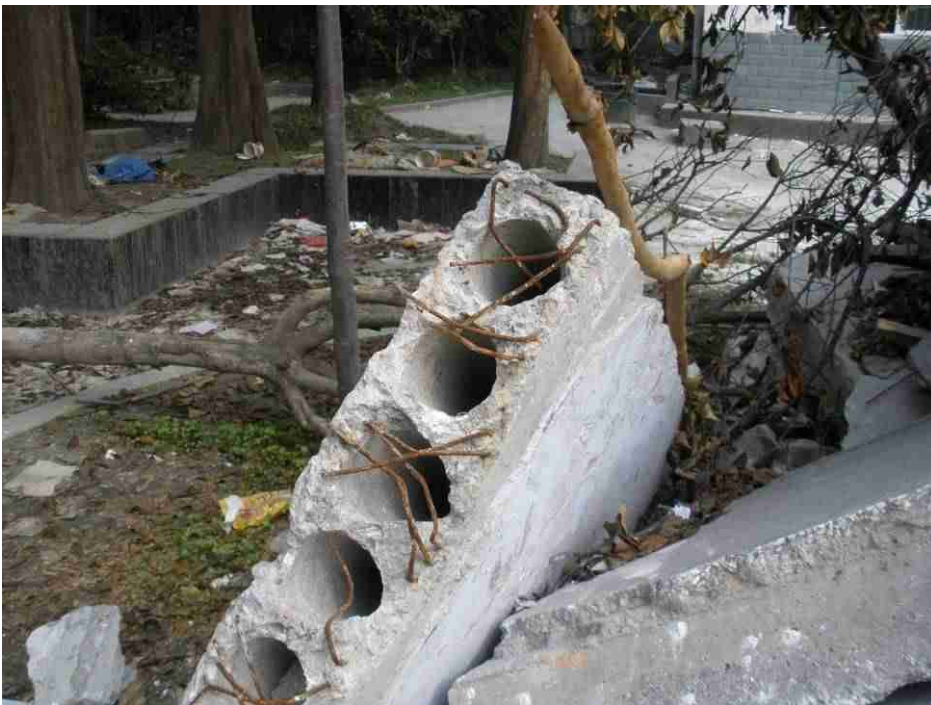
1) 预制楼板主筋不符合制作要求。预制板应采用预应力钢丝作为受力主筋，通过先张法制成预应力楼板，采用预应力筋可以有效减少楼板出现裂缝。从许多倒塌现场看到，这些预制板主筋采用非预应力钢筋，并且钢筋直径较小，可能采用冷加工拉长处理过：根据一些学校的学生反映，在地震前楼板就有非板缝间裂缝出现，说明这种预制板达不到结构设计使用要求；

图 5.14 折断的预制楼板，板中的主要受力钢筋为非预应力钢筋

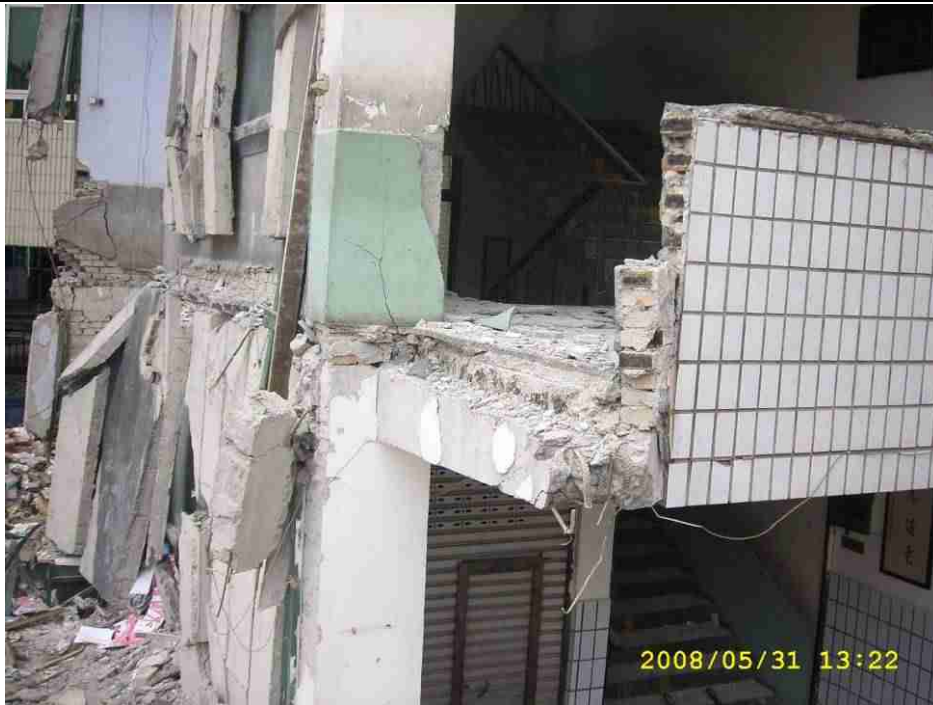
2) 主体结构未按抗震规范要求设置构造柱、圈梁等重要构件。如图 5.15 某倒塌小学教舍，地上三层教学用房未设置构造柱，在地震中迅速地整体倒塌。在残留的楼体上可以看到楼层处设有圈梁构件，但由于竖向构件破坏较快，圈梁也未起到相应作用。

图 5.15 砌体结构未设置构造柱

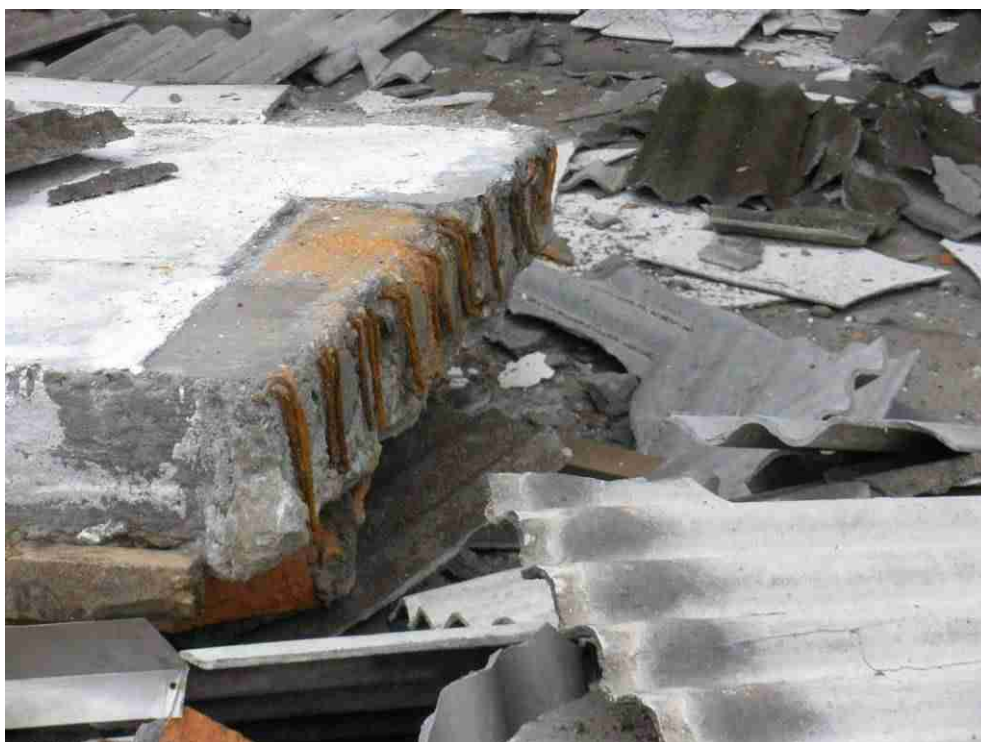
3) 柱、梁、板的连接抗震构造措施设置不合理。如很多预制楼板掉落是因为板端钢筋未按正确的构造措施进行施工，图 5.16 是当地典型的连接方式，预制板主筋垂直板面放置在墙体上，板钢筋未有效锚固于板缝间浇筑混凝土中，这样做的结果是每块预制板都像积木一样放置在竖向构件上，竖向地震时楼板跳起直接离支撑体脱落。又比如某倒塌框架楼采用预制柱、板、梁体系，图 5.17 可以看出，框架柱、梁箍筋很细，现场感觉直径达不到 4mm，节点处箍筋间距达不到抗震加密要求，不能有效保护混凝土，在外侧混凝土全部震落；梁柱主筋直径不小，但仔细观察梁主筋锚固方式存在锚固长度不足和钢筋焊接现象。

图 5.16 预制楼板主筋未进行锚固

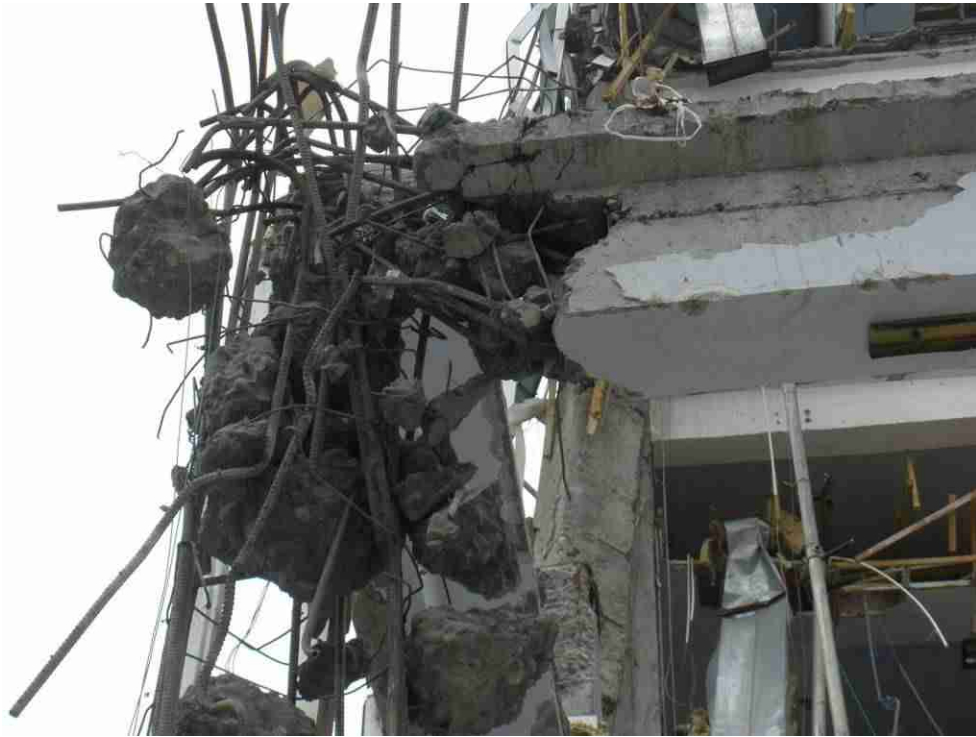
图 5.17 预制框架楼中梁柱节点配筋情况

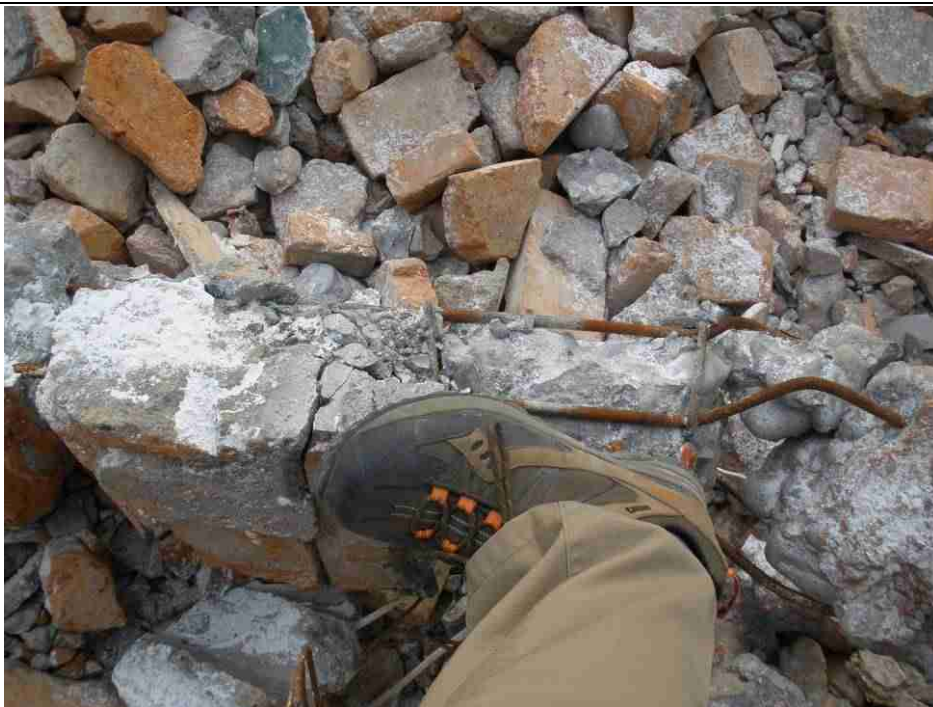
图 5.19 教学楼设置了圈梁，圈梁箍筋间距大约为 200mm，符合抗震规范要求；

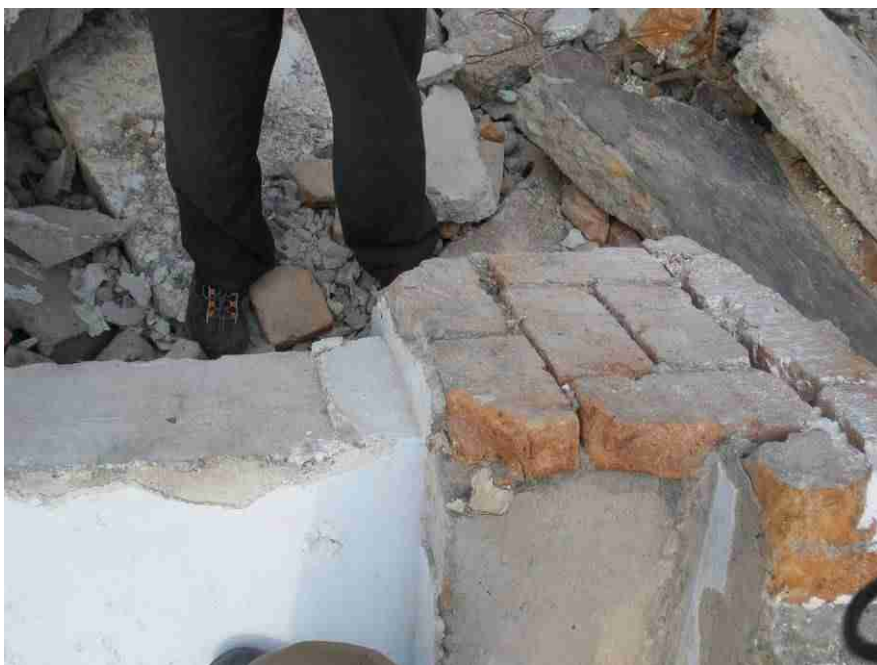
图 5.20 大开间预制进深梁支座处未见连接构造

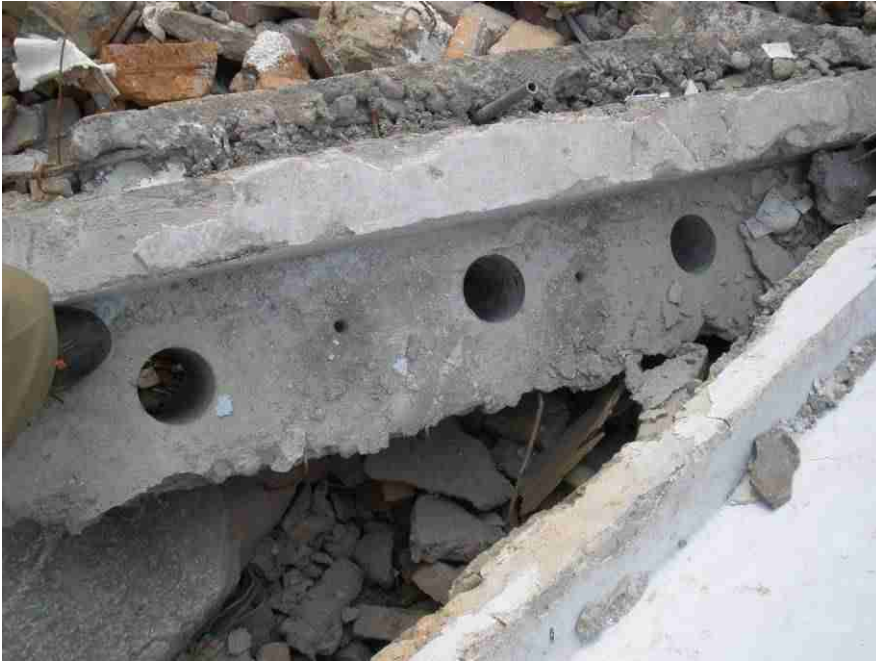
图 5.21 进深梁体上有电钻孔，预制板与二次浇筑层间没有连接

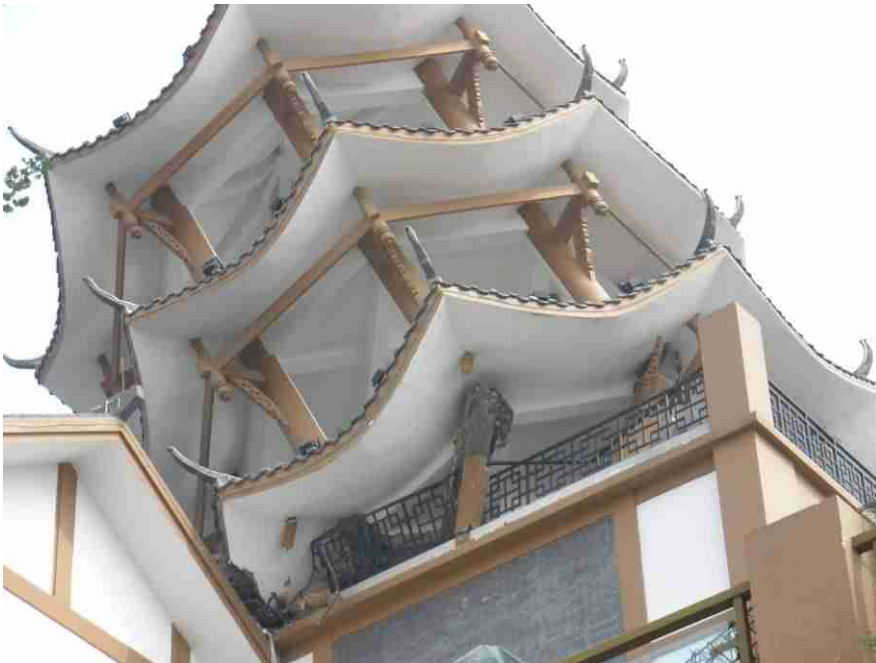
图 5.22 三层框架楼上设三层造型建筑，地震中框架柱全部剪断

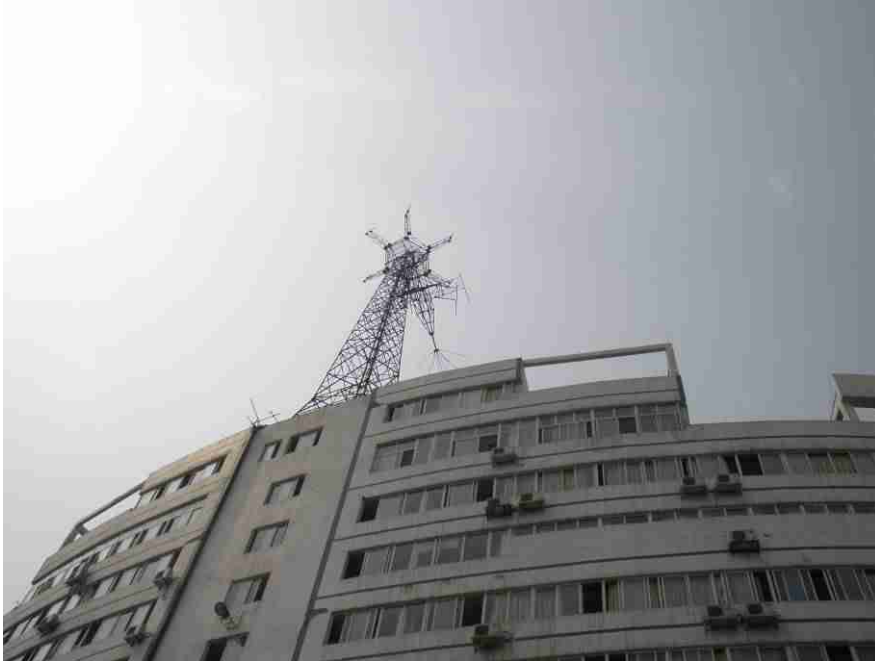
图 5.23 十四层框架剪力墙楼上设无线发射钢塔架，地震中整体弯折

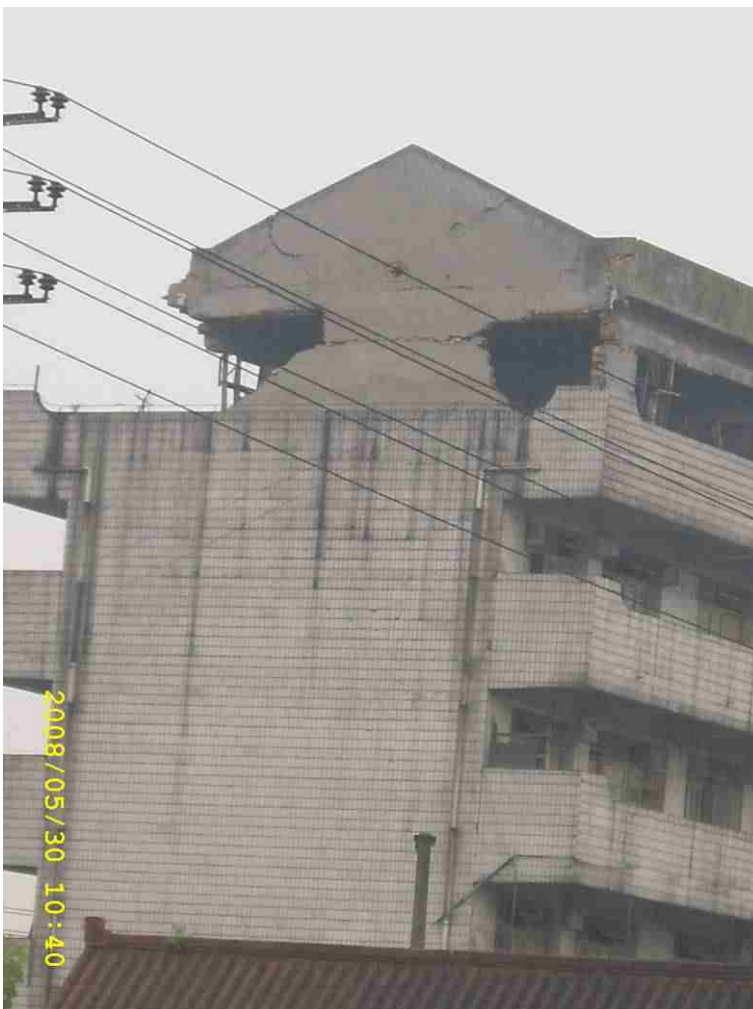
图 5.24 六层砌体结构上加建一层，地震中两侧墙体脱落

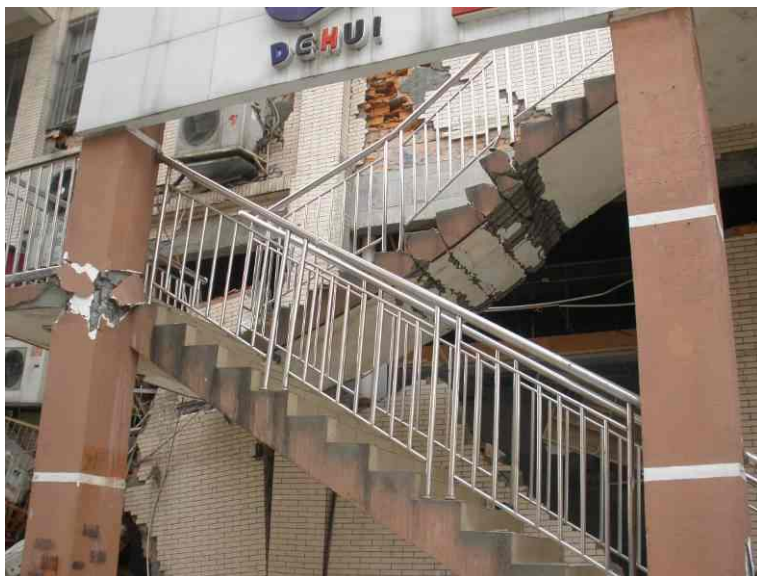
图 5.25 框架楼端部楼梯间，上部楼梯拉裂多处承担拉力说明拉力和压力交替出现，下部楼梯顶裂柱体

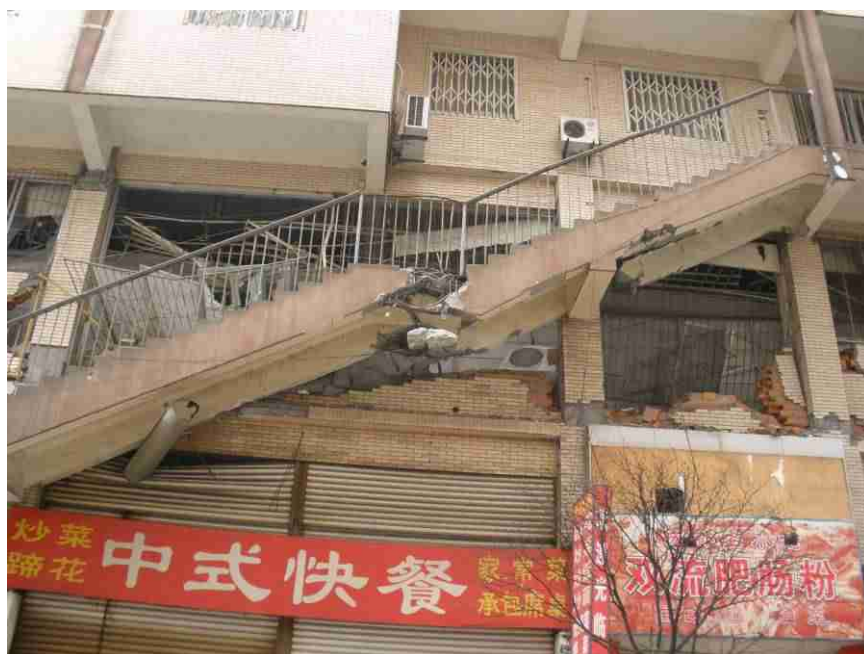
图 5.26 框架楼外部悬挑梁式楼梯，楼板及梯梁均破坏

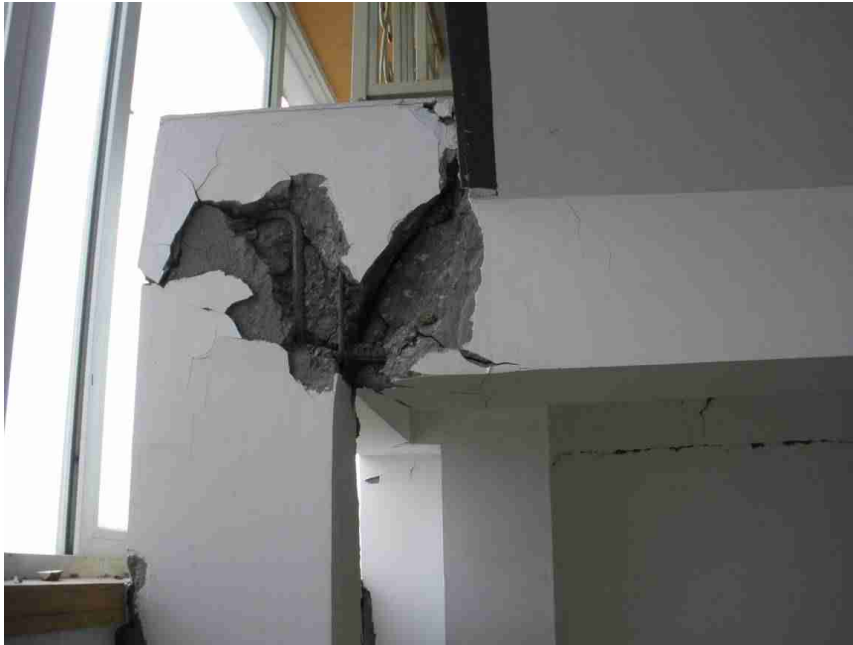
图 5.27 梯柱与梯梁相交节点发生破坏，箍筋间距不能满足抗震构件要求

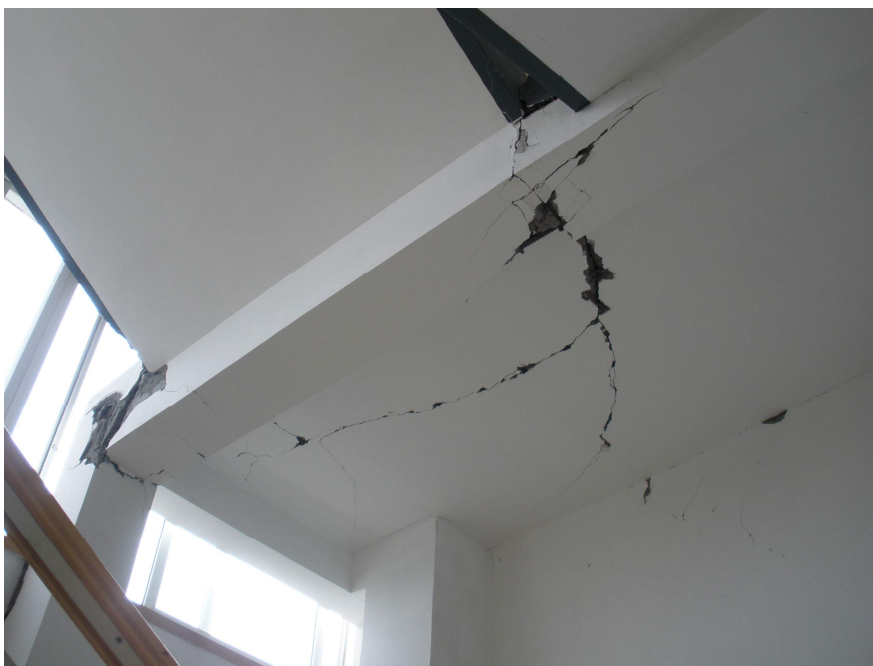
图 5.28 楼层中部休息平台被拉裂，梯梁在中部发生剪切破坏
