四川省南江县校舍抗震鉴定总结

徐珂, 王昌兴

(北京清城华筑建筑设计研究院, 北京 100083)

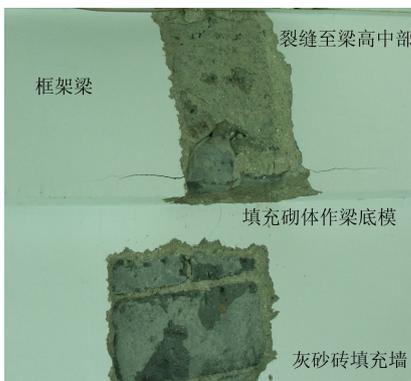
图 2 砌体墙裂缝延伸至混凝土构件上

(2) 框架与砌体混合承重结构在设计上采用双向框架结构形式，但施工中采用先砌筑墙体、后浇注框架柱的施工顺序。砌块多为实心砖，墙体砌筑到框架梁下时，经常作为梁底模板使用，形成框架与砌体共同工作的结构形式，砌体起到了抗震墙效果，框架起到约束砌体效果，地震中破坏不严重。图 2 可以看出部分砌体裂缝延伸至混凝土构件上，由于混凝土强度不足形成连通性裂缝。

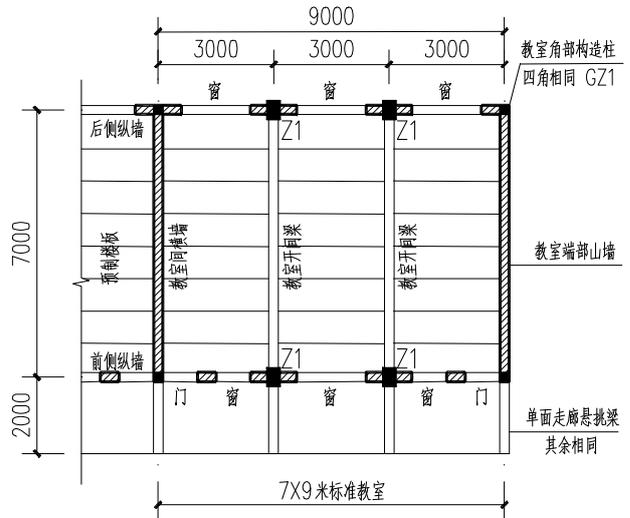
图 3 单面走廊的单跨教室平面图

(3) 横向局部框架和纵向砌体混合承重结构主要用于单面外挑走廊的单跨大开间教室，其平面布置图参见图 3。教室间横墙为砌体承重墙，教室开间梁与边柱 Z1 设计成单跨框架结构，纵向外墙

与柱混合承重或为自承重砌体墙，墙上设联系梁，或以楼层圈梁代替联系梁，地震后纵墙砌体多出现砌体剪切破坏的裂缝。框架由于双向砌体保护，基本没有破坏迹象。

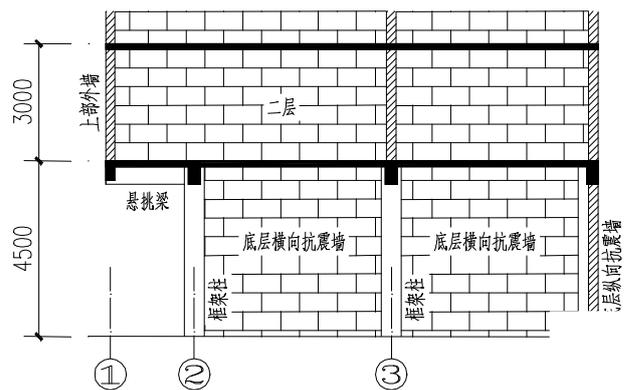
图 4 底部框架-抗震墙结构竖向关系

(5) 底部框架-砌体抗震墙结构主要用于宿舍用房，为了满足首层商业使用要求，纵向仅在后侧设置砌体抗震墙，使底层成为相对薄弱层。2 层以上的前侧外纵墙（图 4 中轴①处）与下部框架（轴②处）错开，部分建筑前后侧均采用这种错开形式。过渡层楼板采用预制板，没有任何加强措施。地震中底层抗震墙多出现剪切破坏裂缝。从图 4 可以看出当地设计单位对抗震规范学习深度不够。

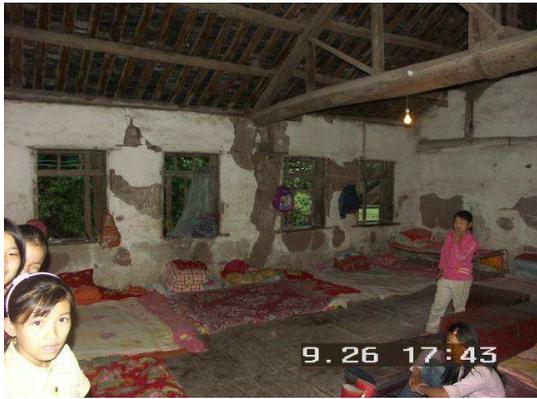
图 5 土坯墙木楼盖学生宿舍

(6) 土坯墙木楼盖结构的校舍建设时期较早, 层数多为一层, 少量校舍为层 1 小开间用房, 层 2 设大开间教室, 楼板采用木梁、板支撑, 图 5 所示建筑为二层土坯墙木楼盖结构, 纵墙在木屋架下已出现宽度大于 5mm 竖向通高裂缝, 该建筑原为教室, 后因楼板变形严重改为宿舍, 为减少重量, 学生直接睡在木板上。这类校舍一般年久失修, 多存在虫蛀、锈蚀、腐烂、变形过大等问题。有的砌体墙仅为单砖墙, 高厚比严重不足。该县倒塌的校舍多是这类房屋。

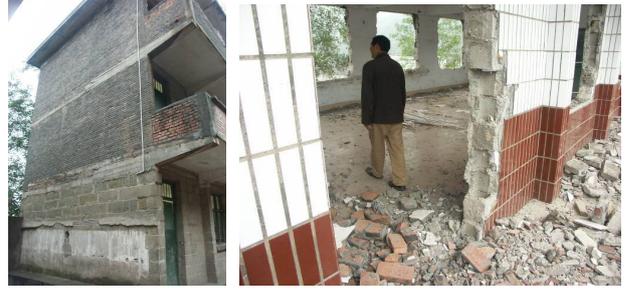
图 6 不同材料的墙体 图 7 空心砌块建成的教室拆除

烧制砌块存在烧制不彻底问题, 导致块体强度不足, 在墙体出现裂缝时, 出现砂浆裂缝延伸至块体并贯通情况。由于建设资金不足, 造成校舍建设时断时续、周期很长, 施工时根据市场情况砌筑不同砌块, 并且在建设间隔期间, 不对结构进行有效保护, 楼层间墙体质量参差不齐。图 6 所示墙体, 下部为条石, 层 2 局部采用手工制砖, 层 3 为灰砂砖。而该楼另一侧山墙的层 1, 2 为条石, 层 3 为灰砂砖。

块间仅靠非孔洞处砂浆黏结。图 7 所示三层教学楼在地震后评为“中等破坏”, 在余震中不断出现墙体贯穿性竖向裂缝, 并导致山墙倾斜。

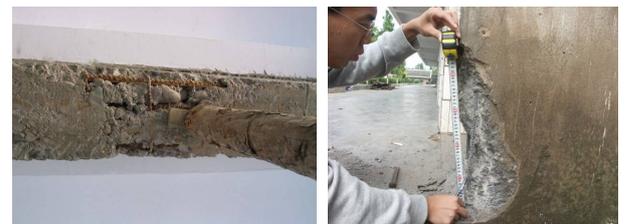
图 8 不符合质量要求的梁构件 图 9 抽查构造柱配筋情况

(3) 施工时混凝土搅拌不均匀, 造成混凝土构件质量不统一。外观质量总体上柱好于梁构件, 楼层梁好于屋面梁, 反映施工中偷工减料行为有一定针对性。图 8 较为典型的梁构件, 这类梁在竣工时就出现梁身裂缝, 地震作用加剧其破坏表现。

(5) 钢筋定位不准降低混凝土构件的工作性能, 图 9 为大开间教室角部构造柱, 截面尺寸为 240×240, 实测纵筋保护层厚度大于 50, 造成构件有效截面较小, 箍筋实测间距大于 300, 影响约束混凝土效果。

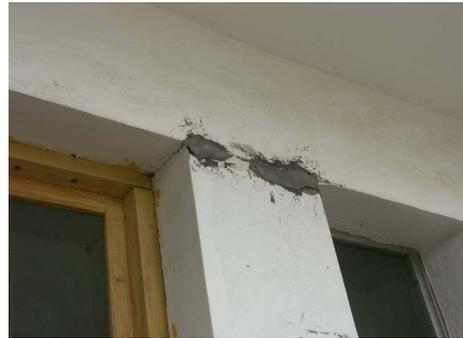
图 12 小墙肢水平裂缝

(8) 砌体墙段局部尺寸不满足限值要求，规范建议 6 度区窗间墙宽度、外墙尽端至门窗距离不宜小于 1.0m，防止这些部位失效而造成整栋结构破坏。砌体大开间教室为了满足采光要求，纵墙墙段长度很难满足这个要求；小墙肢抗剪截面不足，砂浆实际强度低，图 12 的纵墙在窗顶或窗底出现贯穿性水平剪切裂缝。

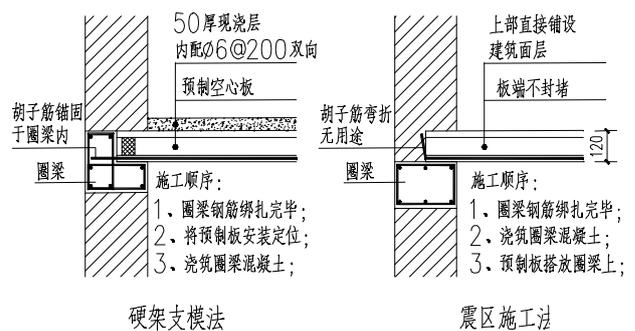
图 13 预制空心板施工方法对比

(9) 楼层普遍采用预应力空心板，设计、施工中未将预制板与墙梁进行可靠拉结，降低了结构的整体抗震性能。图 13 是推荐的硬架支模施工方法与震害现场做法对比，两者都设置了圈梁，但硬架支模法有预制板胡子筋锚固，并且推荐在预制板上设置 50 厚现浇楼层加强做法，抗震性能不可相提并论。
