## 四川省天全县农民自建房震损情况总结

**[摘要]** 2013 年四川省芦山县发生里氏 7.0 级地震, 通过对灾后重建规划工作进行调研, 发现天全县震害具有“城镇轻、乡村重”的特点, 农民自建房受损严重。根据调研成果, 探讨农民自建房抗震安全存在的问题, 并结合当地特点, 提出农宅自救五步加固法和农民自建房防震减灾建议。

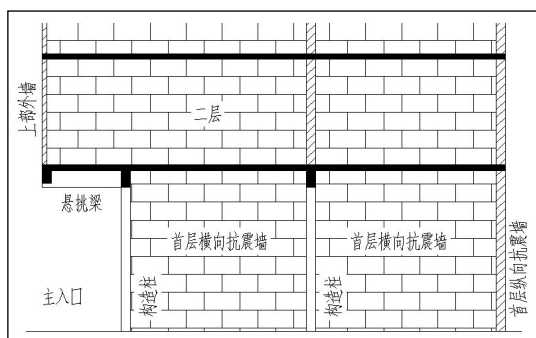
图7 农民自建房剖面示意

砌体结构农民自建房一般为两层或两层以上楼房，首层一般为餐厨用房和农具仓库，二层及以上楼层为客厅和卧室，上下层使用要求不同，常出现纵墙竖向不连续布置，例如主入口处二层外纵墙设置在一层顶悬挑板端部，上下墙体水平距离为1.2~1.5m，又如中部纵墙，上层为小进深房间，首层为大进深房间，上部纵墙在首层顶用普通梁承托，汶川地震后的新建房屋中，梁端会设置构造柱（图7）。门窗洞口开设位置较为随意，如纵墙端部的门紧邻山墙开设。从规范角度分析，大部分砌体农民自建房的结构形式不符合竖向规则性要求。

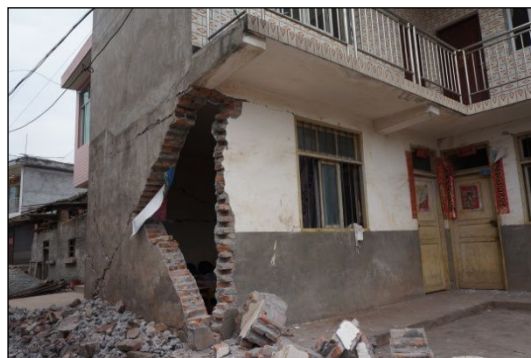
在楼盖体系上，天全县农民自建房普遍采用现浇钢筋混凝土楼板，与汶川地震大量预制空心楼板砌体房屋倒塌情况形成强烈对比，在芦山地震中，很多砌体房屋墙体破坏严重甚至局部坍塌，依靠现浇楼板整体性未导致房屋整体垮塌（图8，9）。屋

图8 现浇楼板房屋墙角坍塌案例

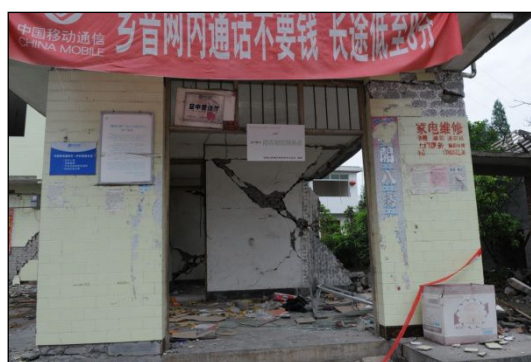
图9 现浇楼板房屋内外墙局部坍塌案例

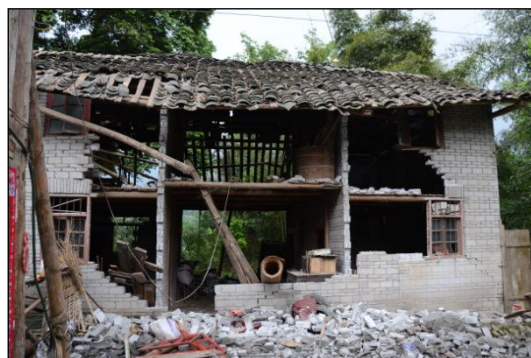
以砌体承重房屋为例，墙体厚度范围较大（60~370mm），汶川地震以前，主要结构墙体布局为内横墙240mm，外墙多数为120mm（图10），由于外纵墙开洞较多，横墙开动较少，横向抗剪能力强于纵向。汶川地震后，新建房屋的内外墙普遍采用240mm厚墙。

图10 全部采用120mm厚灰砂砖承重砌体房屋震害

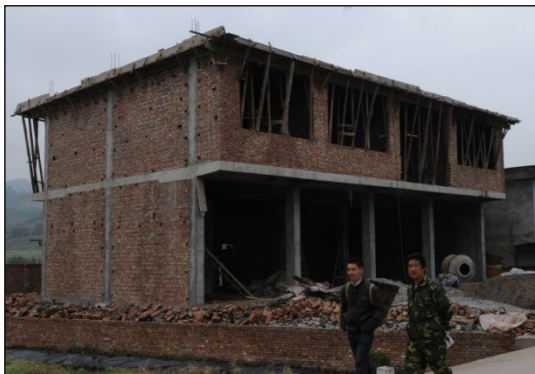
受汶川震害宣传影响,农民开始注意在砌体结构房屋中设置圈梁和构造柱(图 11),但受经济条件制约,布置数量和位置较随意,调查发现单层面积 150m<sup>2</sup> 的房屋,布置构造柱数量常为 4~12 根,一般会在首层四角处设置通高构造柱,依据抗震规范,此类房屋应设置不少 8 根构造柱。调查时也发现有在汶川地震后新建房屋不设置构造柱案例。

图 11 汶川地震后建造的农民房

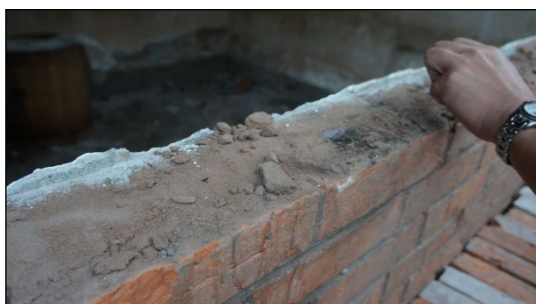
砌体结构的抗震能力主要取决于墙体厚度和砂浆强度。早期农民砌体房屋主要采用灰土加砂作为粘接材料,其在建成初期有强度,长期使用自然风化后,变成砂土粉末,强度迅速降低,墙体丧失抗剪能力,地震作用下很容易出现沿砖缝开裂形成的 X 形或一字形裂缝,房屋整体抗震性能差。汶川地震后主要使用水泥砂浆砌筑墙体,抗剪能力得到提高,在调研中发现存在以下问题:1) 砂浆配合比不规范,特别是水的比例难以控制,搅拌砂浆多在露天环境下进行,因四川雨水多,实际用水量变化大;2) 砖缝砂浆厚度变化大,各层抗剪能力有差异;3) 砖缝砂浆不饱满;4) 施工中不注意养护工作,例如直接用干砖砌筑,砖体吸收砂浆中水分,影响砂浆强度(图 12)。

图 12 呈粉末状砌筑砂浆

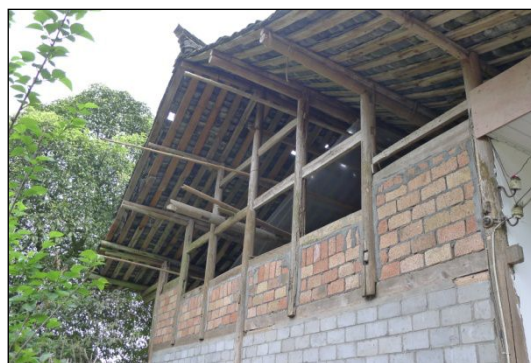
农民本着物尽其用的原则,建房时往往利用原有建筑材料,常见情况有:1) 墙体砌块有多种材料组成(图 13),包括石材、土砖、青砖、灰砂砖、

图 13 墙体材料由黏土砖和灰砂砖组成

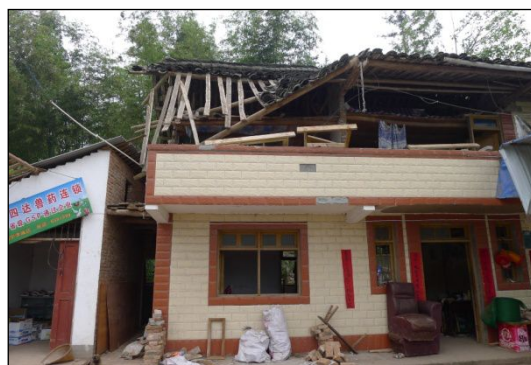
黏土砖、页岩砖、空心砖等;2) 将原来木结构房屋改建在一层砌体房屋上,结构传力体系不清晰,连接节点不明确(图 14);3) 楼层板采用预制空心板,屋面板采用现浇混凝土板。

图 14 下部为砌体结构上部为木结构

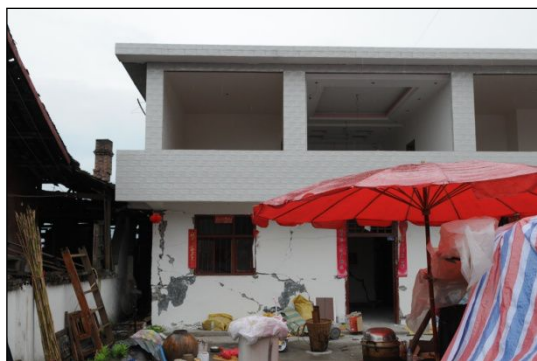
在芦山地震中,分期建设农民自建房的震害表现为一层破坏严重,二层破坏轻或没有破坏。图 15 中房屋一层建于 2000 年,二层建于 2012 年,刚完成装修工作就发生地震,一层墙体均出现裂缝,二层整体完好。

图 15 分期建设的农民房

(2) 对于分期建设的农民自建房，上部楼层施工质量好于首层，可以仅加固首层墙体，不会造成二层装修破坏，最大限度地保护农民已投入的财产。

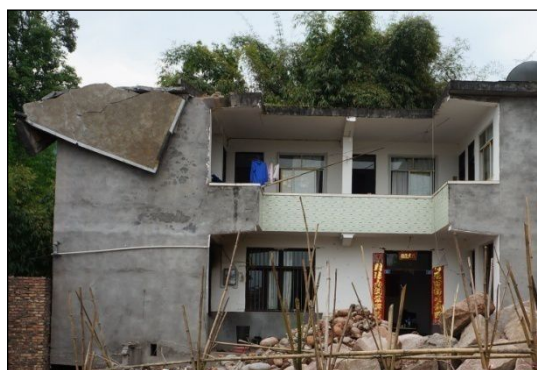
工匠与农民结合施工方式，比较突出的问题是楼梯间有出屋面层，一般采用木楼盖或轻型屋盖，不进行混凝土施工，农民自己砌筑建设，墙体厚度为 120mm，在地震中破坏较多，甚至坍塌（图 16）。

图 16 楼梯间出屋面层坍塌案例

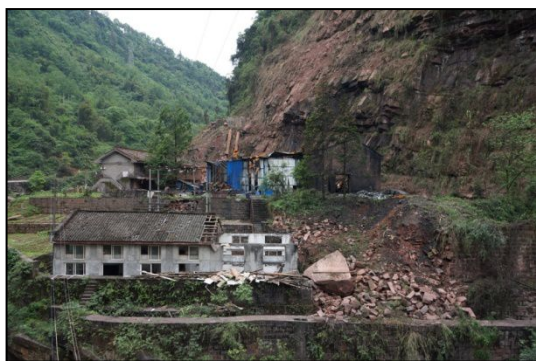
天全县山地多，平坝少，很多山区农民自建房只能依山而建，地质灾害长期影响房屋安全，如地基不均匀沉降导致墙体开裂，地震未发生时结构就已经处于危房状态。还有在地震中常伴有山体滑坡、滚石破坏的情况，图 17 中房屋的右侧悬崖高 150m，因崖壁未作防护处理，房屋在地震中被滚石砸毁。

图 17 高山滚石砸毁房屋案例

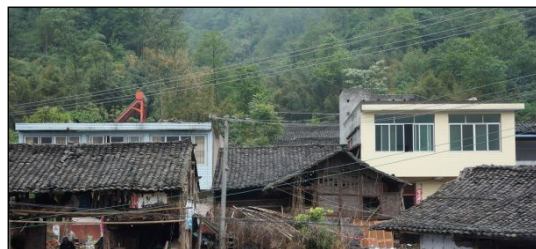
在多功乡谢家坝有两栋相距很近、房屋朝向相同的 2 层砌体结构房屋，一栋建于 2000 年，未设置抗震构造措施，墙体质量差，在地震中破坏严重，无法加固继续使用，需拆除处理，经济损失大。另一栋建于 2008 年汶川地震以后，户主接受抗震建房理念，学习如何建造抗震房屋，在墙内布置 6 根构造柱，注意水泥砂浆搅拌和施工质量，在地震中房主自述摇晃明显，震后无明显破坏痕迹，房屋内粉刷墙壁未见裂缝，农民经济损失小。两者震害结果对比明显，房屋位置距离关系见图 18，其中左侧被老房子遮挡房屋是 2000 年建成房屋，右侧露出二层有出屋面楼梯间房屋是 2012 年建成房屋，两者直线距离不超过 15m，在地震中受到相同的地震动冲击，两者房屋高度接近、体型类似，地震作用在理论上相同。

图 18 两栋对比农民自建房位置关系

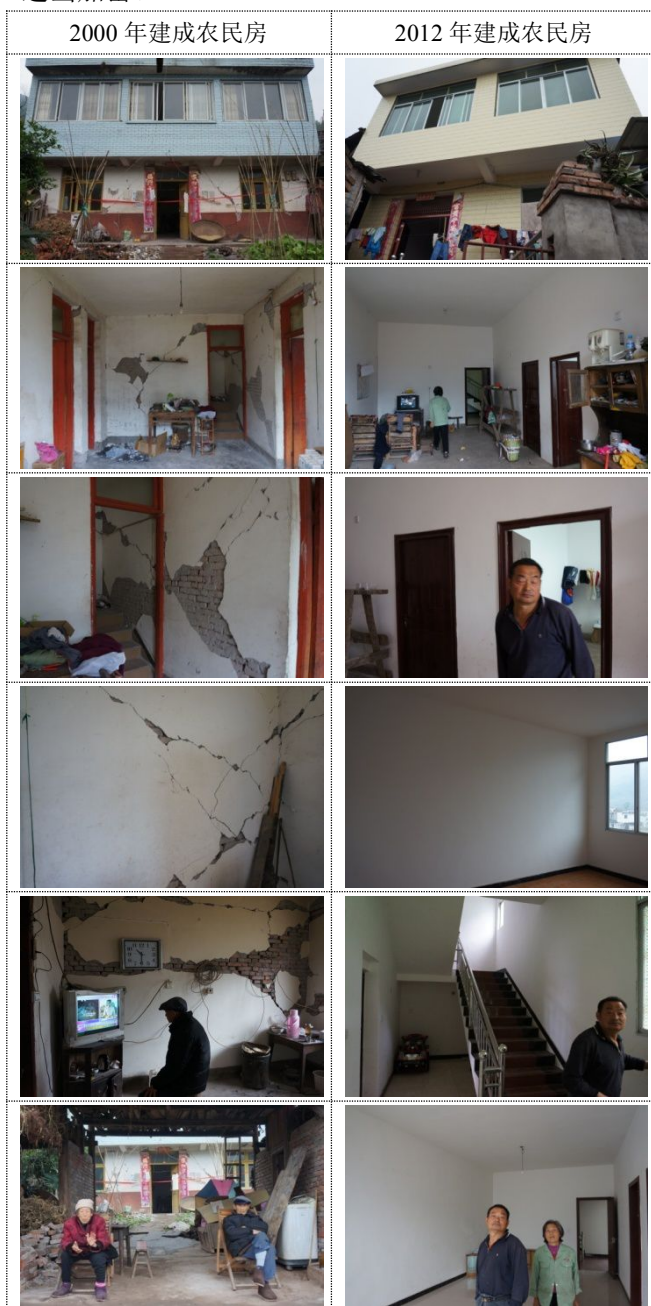
两栋农民自建房相似位置破坏情况对比见图 19，以震害表现初步判断，2008 年以后建成的农民自建房抗震性能有提高，但提高程度不能给予肯定性的结论，主要有以下问题：1) 新建农民自建房的抗震结构体系并未发生本质变化，农民依旧采用不合理结构形式；2) 芦山地震比汶川地震震级小，新建农房能否经受汶川地震级别考验存在疑问。芦山地震能量释放时间短，实际结构烈度影响低于场地烈度值；3) 农民自建房没有建设档案，施工质量难以定性评价，结合其他调研情况，很多有安全隐患的房屋，在建成后几年内的结构性能表现良好，但

随着时间推移构件性能开始下降，砌体结构最突出的表现是砂浆强度迅速降低；4) 抗震构造措施不完善。如构造柱中钢筋直径和箍筋间距不明确，受农民经济状况影响，纵筋直径 8~20mm，箍筋间距 100~300mm 均有实施。实际按规范建议纵筋宜采用 4  $\Phi$ 12，箍筋间距不易大于 250mm，且在柱上下端适当加密。

图 19 两栋农民自建房相似位置破坏情况对比
