阿拉善左旗 5.8 级地震部分建筑震损情况总结

[摘要] 2015 年内蒙古阿拉善左旗发生里氏 5.8 级地震，通过对灾后结构震害调研，发现阿拉善经济开发区部分房屋震害具有“地震烈度轻、非承重结构破坏重”的特点，建筑填充墙体裂缝明显。根据现场裂缝观察，结构构件无明显因本次地震产生的震害裂缝，对结构安全性能未造成明显下降。建筑墙体面层裂缝主要由于施工工艺未达标造成，说明施工质量是保证建筑安全的重要环节。

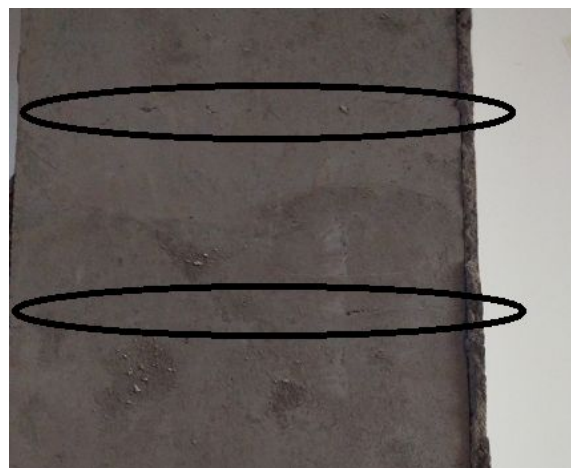
图 5 混凝土柱上箍筋外裂缝

1、混凝土保护层不足产生裂缝。该类裂缝具有明显的间距规律，缝间距在 100 或 200mm，与箍筋配置间距相同如图 5，现场剔凿后可见箍筋，保护层厚度严重不足时，混凝土表面有钢筋锈蚀产生的铁锈色痕迹，缝宽与保护层厚度有关联。由于该类裂缝位于钢筋外侧，在地震作用下缝宽变化不明显，且在建筑抹灰层下，并不容易发现，其走向与抹灰层裂缝并不一致。

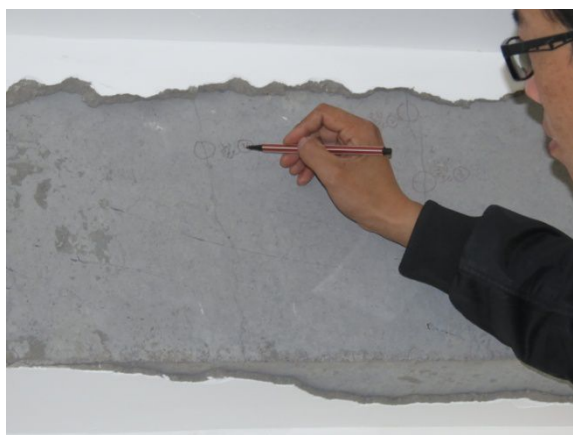
图 6 混凝土梁上竖向裂缝

2、混凝土养护不足导致的干缩裂缝。阿拉善地区年平均降雨量在 200mm，水蒸发量在 3000mm，日照充足辐射强烈空气干燥，导致混凝土浇筑后收缩产生裂缝，该类裂缝主要出现在梁构件上，柱构件可以采用缠绕塑料薄膜养护。在某四层教学楼中，该类裂缝呈现下层少上层多，顶层梁均出现的特点，这与下层受到上层遮挡，顶层直接日晒有关联。该

类裂缝一般垂直于梁跨方向，在梁底和梁侧下半部分分布多，梁上因楼板作用很少出现，砌体结构中，开间梁这类裂缝多出现在梁端梁侧和跨中梁底，与梁剪力和弯矩最大值处有重合，说明裂缝对正常使用有不利影响。该类裂缝在梁体中有一定深度，在地震作用下缝宽加大，并在余震中有发展趋势。现场通过仪器检测，如图 6 所示梁上裂缝宽度在 0.30~0.40mm 之间。

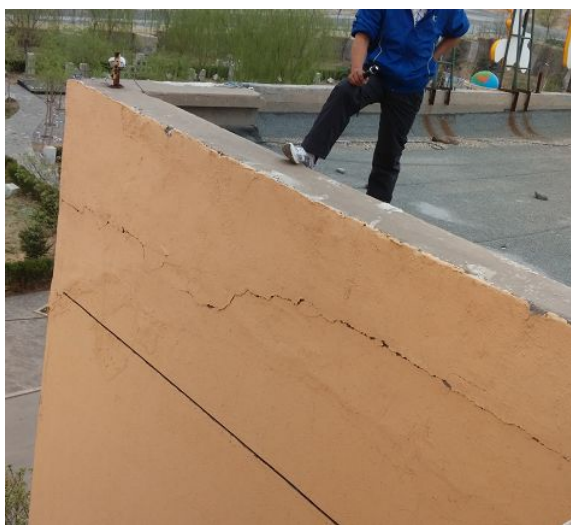
图 7 砌体女儿墙根部裂缝

3、外露构件裂缝，包括女儿墙、悬挑板、挡土墙、露天体育看台出现的裂缝。该类裂缝是由于温度变化引起，结构设计或施工时未满足构造要求造成的，例如某中学露天体育场看台，从结构布置情况是按照框架结构设置伸缩缝的要求设计，但部分看台板因该地区年气温变化剧烈多处出现温度裂缝。图 7 为砌体教学楼屋面女儿墙裂缝，在本次地震后，已出现墙体外闪迹象。

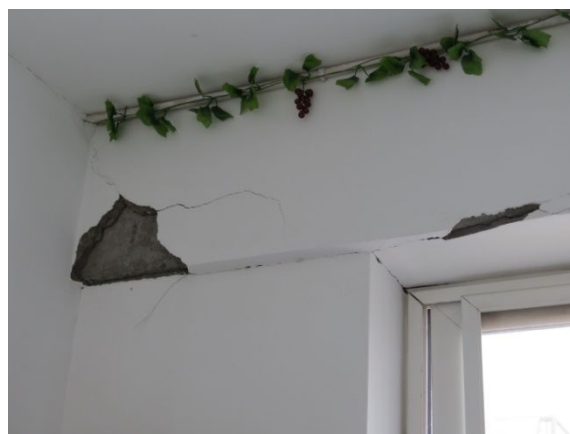
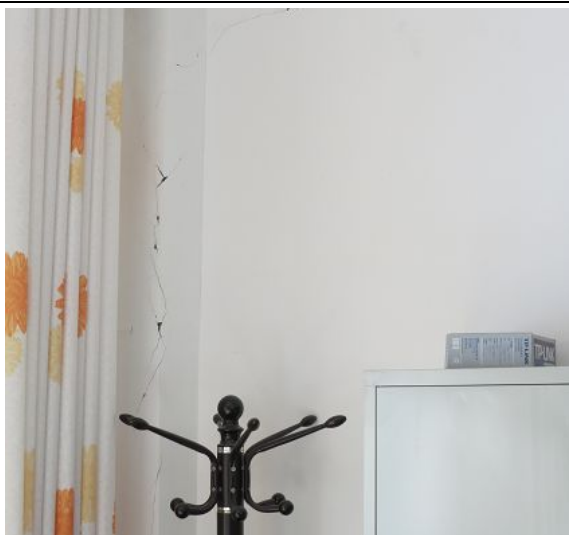
1、框架梁、柱上撕裂状裂缝。这类裂缝是结构构件外采用水泥砂浆抹面装修面层，在做这层面层前，应先将混凝土表面清理冲洗干净，涂刷结合层后再进行面层施工，这样面层与结构构件粘合在一起，但从现场凿开情况分析，施工时未清洗结合部位，造成面层与结构体之间在地震前已经分离，建筑抹灰面层在梁、柱外为形成“包裹壳”，在地震中主体变形或扭转时，“包裹壳”变形能力不足产生裂缝，见图 8 和图 9。这类裂缝在外观上很容易联想到结构构件发生破坏，实际凿开后，结构构件并未出现相关裂缝，或与面层裂缝走向不一致，说明这类裂缝仅为面层表现，并不能说明主体结构出现震害。

图 8 框架梁外面层裂缝

图9 框架柱外面层裂缝

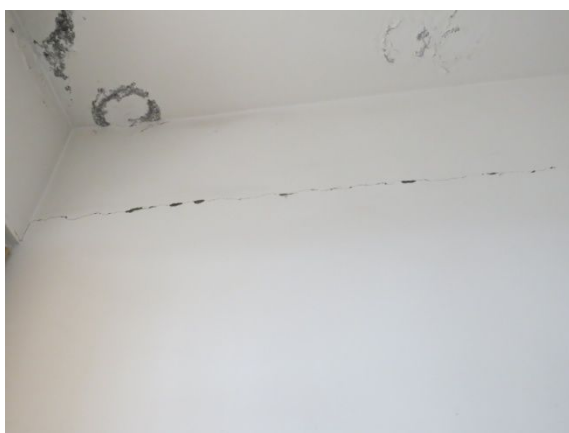
图10 填充墙与框架构件之间裂缝

2、填充墙体与结构梁、柱间直线裂缝。这类裂缝发生在墙体顶部或两侧如图 10，一般超过墙体长度或高度一半，主要是施工时未严格按填充墙构造要求施工造成，如墙顶在满足沉降后填斜砖砌筑，墙与柱间放置防裂网格布等措施，还用部分表现明显的墙体，现场凿开后未发现墙体拉结筋。通过多个使用人了解，这类裂缝有部分是在地震前就已出现，地震后裂缝变宽。

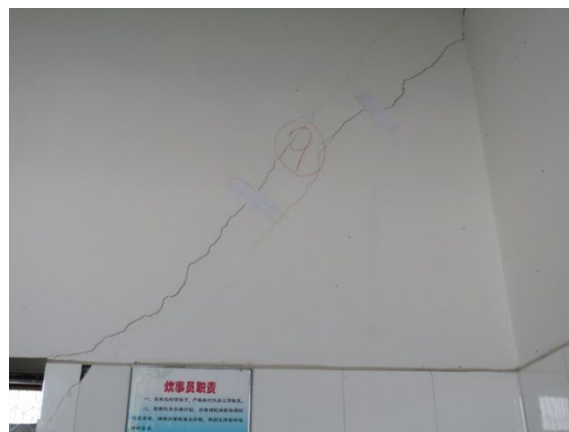
图11 填充墙层面层裂缝

3、墙体斜裂缝。此类裂缝较多且与砌体地震斜裂缝表现类似，层高较高的墙体容易出现，以某实验训练楼为例，多数填充墙表面出现斜裂缝，且墙体双侧同一位置出现，很容易认为是贯穿墙体的裂缝，但该裂缝并不是沿砌块缝形式开展，表现为斜向平滑延伸如图 11，经现场凿开后发现，本次调研的建筑具有相同的特点，即墙体面层抹灰层过厚，灰厚普遍在 3 厘米以上，实测最大值 6 厘米，这类裂缝均为面层裂缝，深度贯穿抹灰层，砌块及砂浆缝并未发现明显的剪切裂缝，说明填充墙未发生地

震破坏。通过现场观察，这类抹灰层砂浆强度低，含有泥土，可知在地震变形中，面层抗剪能力不足导致裂缝出现或扩大，在很多洞口四角也出现，包括安装栏杆处都会引起该类裂缝开展如图 12，说明施工时对于墙体及面层处理缺少防裂措施。与使用人交流，该类裂缝也存在震前就已出现的问题。

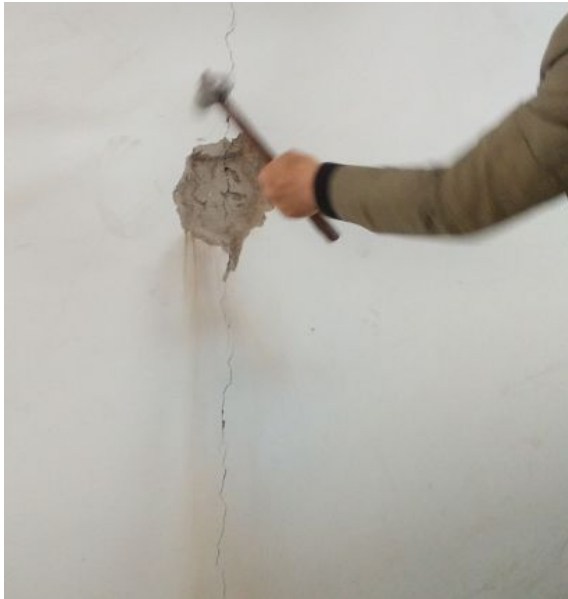
图 13 面层砂浆凿开后呈流沙状

4、施工质量缺陷形成裂缝。以某宿舍楼为例，主体为框架结构，楼内填充墙体出现各种裂缝，特别是门窗过梁上下出现很多水平裂缝，经与施工人员交流，为赶在开学前完工，该楼填充墙体是在 12 月至 2 月份施工，正值当地气温最寒冷季节，砂浆砌筑后未做好保温发生冰冻，砂浆强度低抗剪能力弱，在本次地震中裂缝明显，经现场凿开发现，部分砂浆呈流沙状（图 13），因此出现这类裂缝实属必然。该类震害也提醒设计单位在安全验收时，应增加现场随机检测砂浆强度环节。

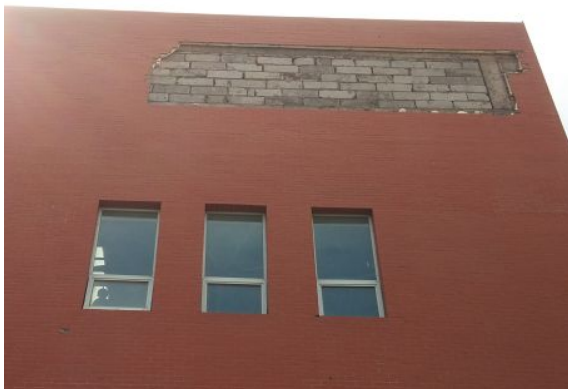
图 14 外保温层脱落

5、结构设计缺陷造成裂缝。该类裂缝与前述墙体裂缝混合，并无明显表现，主要是层高较高的墙体如体育馆、图书馆等建筑，房屋层高经常大于 4 米，设计图纸中只在设计说明中按构造要求注明构造柱及圈梁设置方法，并无具体施工图纸，这就造成设计预想与施工现场差异。因此在建筑层高较高时，设计单位应给出构造柱具体布置图和圈梁层高要求。以图 14 为例，该墙体长度超过 4 米，并未发现有构造柱，砌块间砂浆不饱满。
