关于结构设计安全的自我审查

徐珂/极权主义的起源

20171003

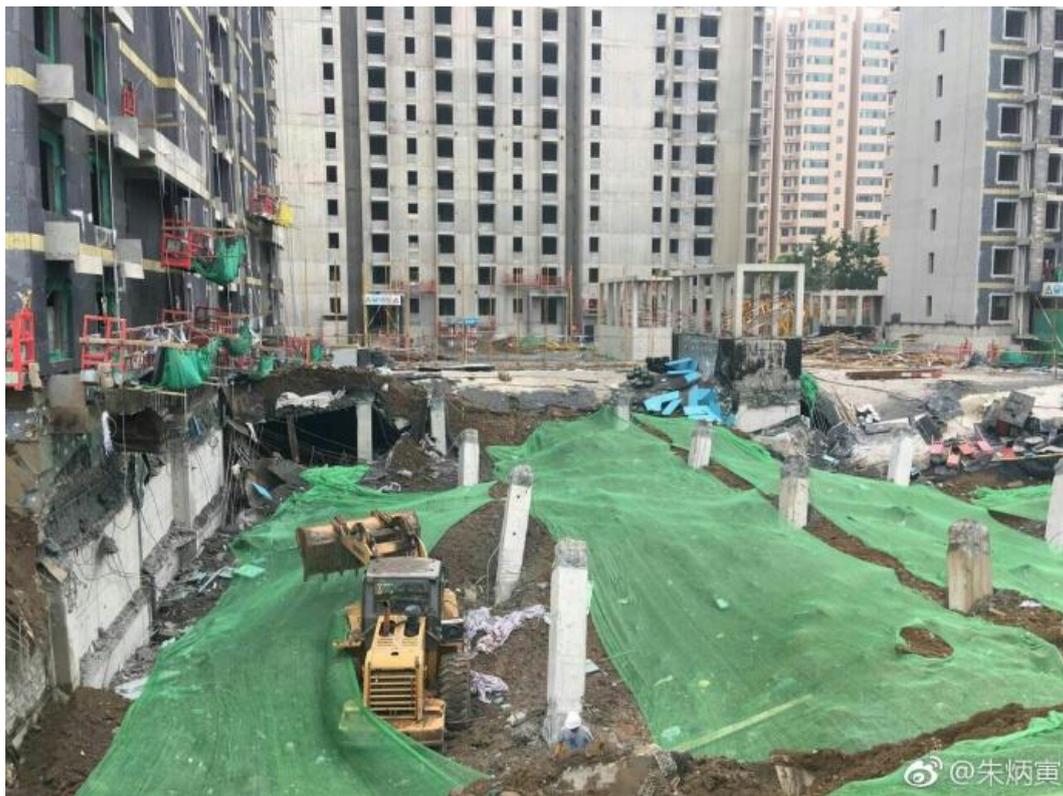
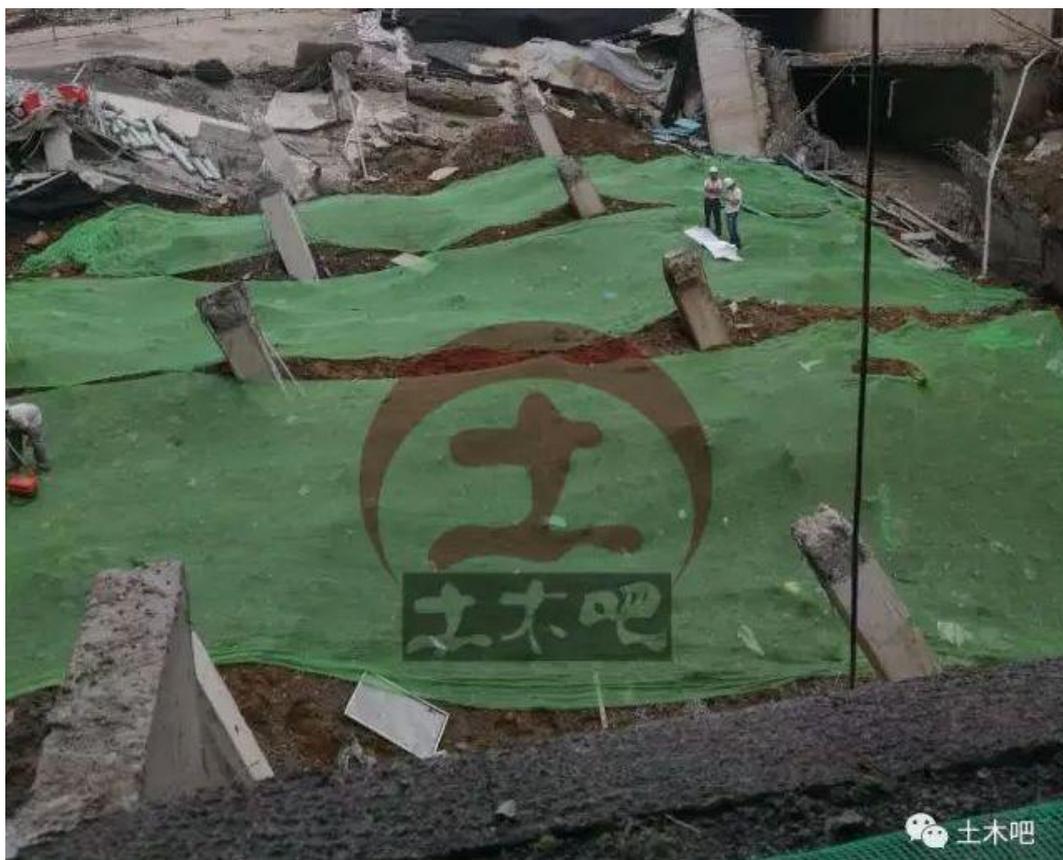
接着说无梁楼盖坍塌，由于事故原因并没有公布，以及严格控制信息外流原因，目前能看到现场照片只有几张，分别是建设部建筑设计院朱炳寅在微博上一张照片，以及土木吧在其公众号的一张照片，遗憾的是网络照片像素较低，只能看出大概情况，另外涉及版权这里转载一下，如需具体查看，可以自行查找原文。

1、“据说设计覆土 1.8m，堆到 1.4m 时就塌啦，未按规范要求将楼板钢筋集中配置，而是均匀配置，柱顶先出现受弯裂缝再剪切破坏，就是所谓的直剪破坏。”

这里接着引用山东工程事故发生后第二天的新闻图片，我特地选用一张距离构件较远的现场照片，可以比较清楚看到柱头上残留楼板分布钢筋在破坏后的情况，柱头也呈现出倒锥形，符合冲切破坏特点。回头看看北京项目照片，虽然仅有两张，两张都看不到柱头残留楼板分布钢筋，柱头也未呈现锥，形破坏状态表现为柱头直切，从柱头剩余部分看，似乎没有柱帽部分，或者说是抗冲切高度不足，这实在不符合我对无梁楼盖特点的认识，无法判断它究竟是怎样破坏的，

也就是说这个工程的结构设计可能在很多方面不符合无梁楼盖体系安全所需特点。

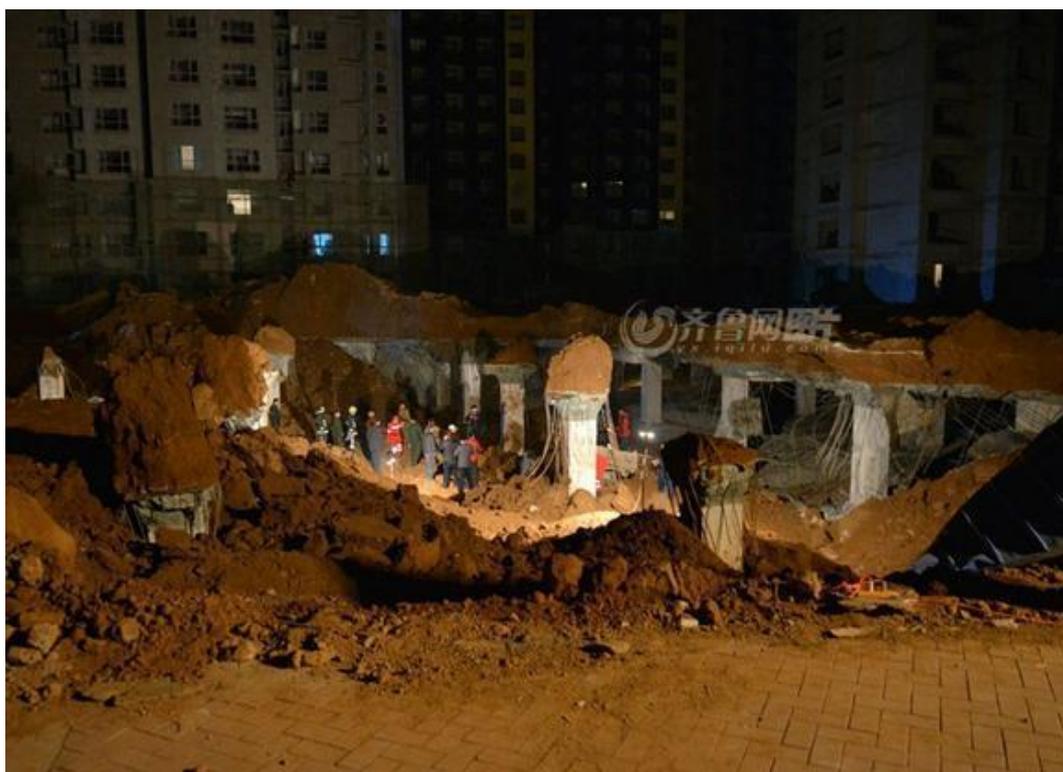
以往某些工程也出现过工程事故，很少出现要求设计院进行自查的通知，往往是施工原因造成，最主要的原因就是无梁楼盖上敷土高度超过设计高度，比如 2014 年 11 月 17 日山东某项目在施工过程发生坍塌，在事故发生两月后，经相关鉴定机构出具鉴定报告可知，事故原因是施工单位超载敷土导致无梁楼盖在柱头处发生冲切破坏，当时新闻报道描述如下：“*鉴定单位通过现场勘查，对塌落范围、剩余堆土高度、堆土自重、混凝土强度、钢筋保护层厚度、钢筋力学性能、构件尺寸、车库顶板承受力验算等方面进行了全方位检测之后，鉴定名流华第车库各项指标均符合国家标准，包括钢筋、混凝土、构件等在内的建筑材料同样符合国家标准。车库顶板局部塌落的原因，是由于堆土荷载超出设计使用荷载所致。根据现场检查检测、车库顶板承受力验算、7.0m 厚堆土情况下车库顶板承载力计算及综合分析，车库顶板塌落是由于堆土荷载超出设计使用荷载所致。*”。
