合肥市望江路 BRT 公交站亭顶板倒塌事故记录

20180212

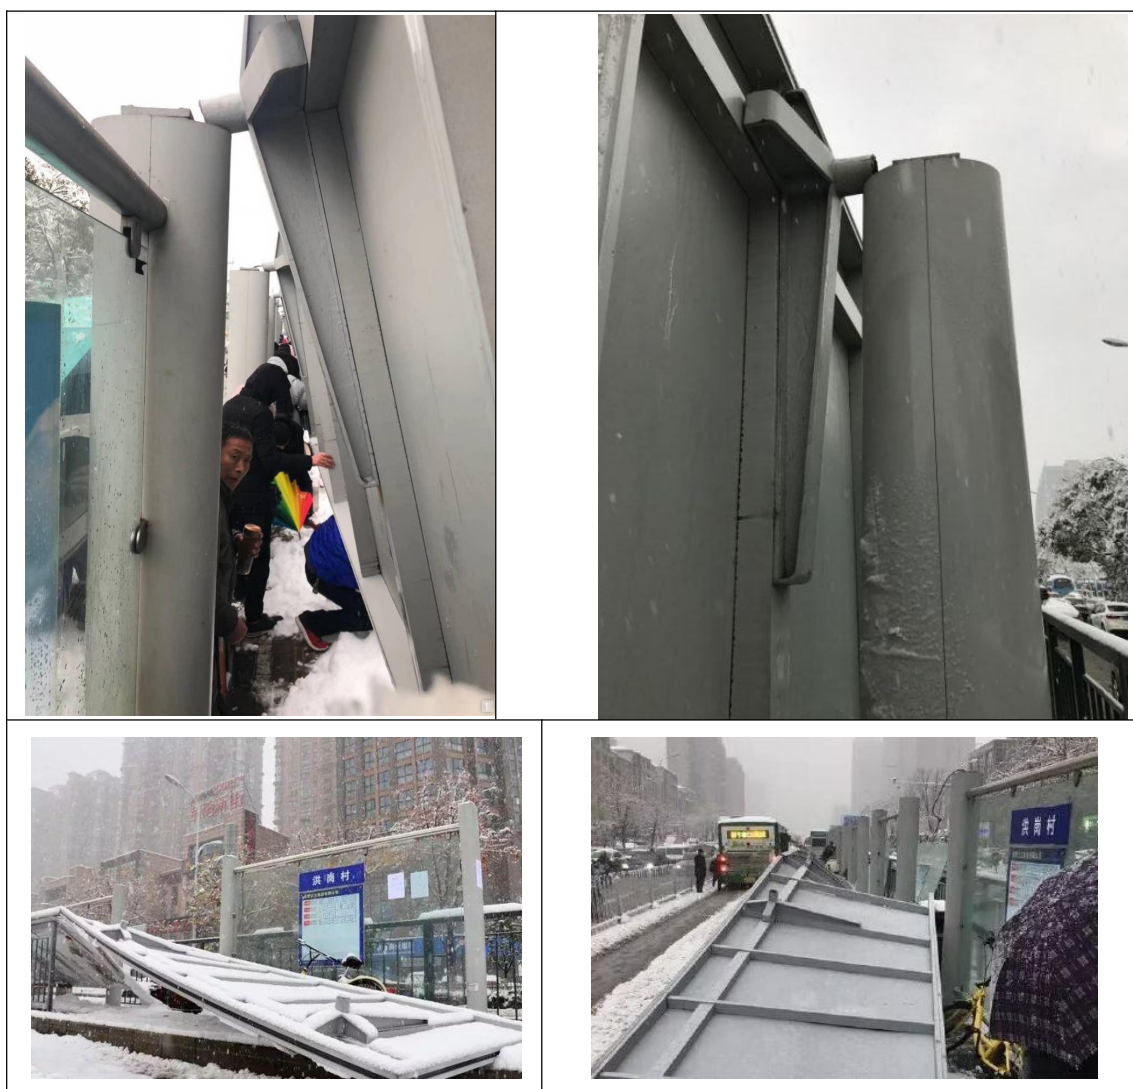
2018年1月4日，安徽合肥市望江路上16处公交车BRT站牌7:30至9时许接连发生倒塌。由于时值上班高峰期，且遭遇大雪天气，多名候车乘客被砸伤，其中一名女士医治无效去世。

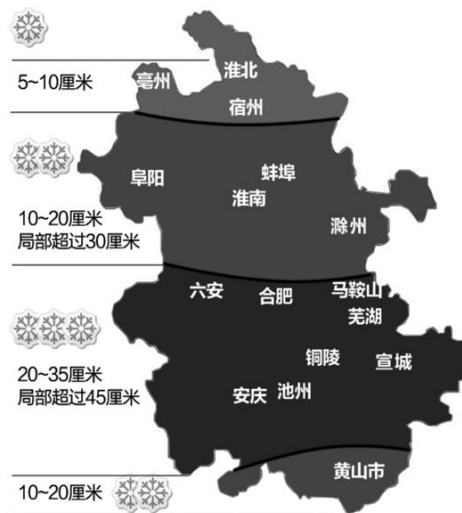
从现场照片可以看到，合肥当日雪深情况达不到 0.5 米，可以认为雪压值未达到 0.60kN/m^2 （五十年一遇）标准，根据后续安徽省 2018 年 1 月 22 日天气预报图片可知，其后降雪为 1 月份最强降雪，预计合肥平均降雪深度不到 0.5 米。

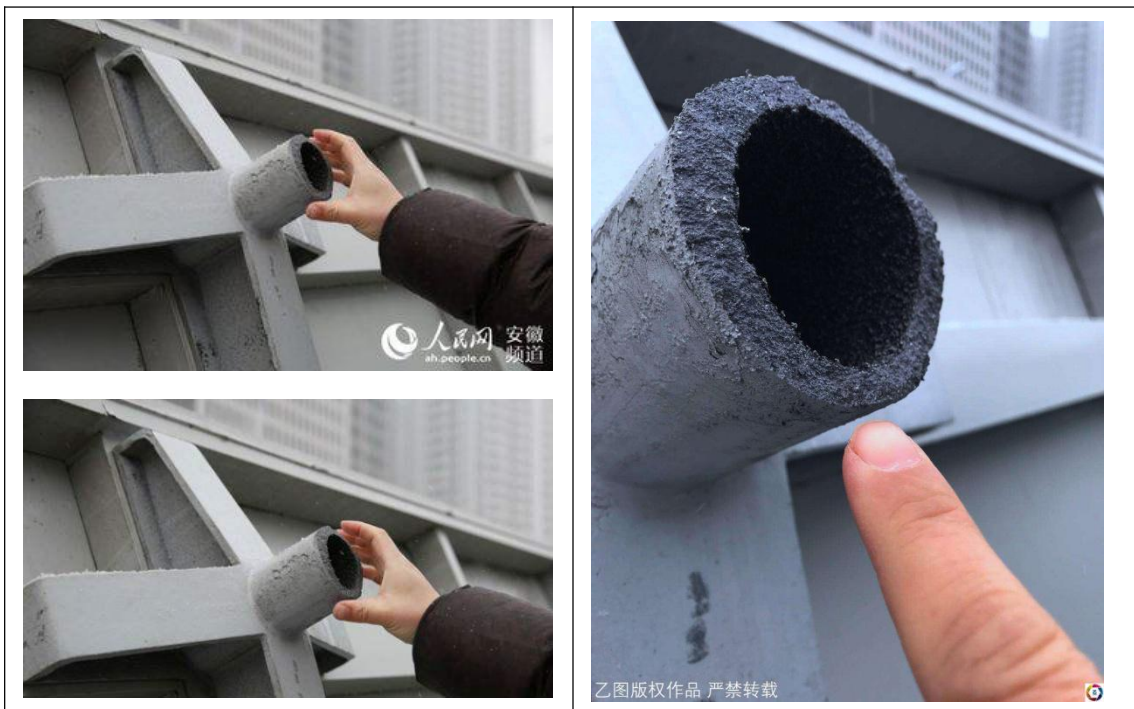
根据相关媒体报道,可知倒塌的公交站亭顶板均由一家施工单位施工,破坏形式也基本接近,立柱上柱处发生齐口性断裂,此处与下部立柱(下柱直径大于上柱),疑似发生脆性破坏(即结构或构件在破坏前无明显变形或其它预兆的破坏类型)。从近距离照片可知,上柱直径约 90mm,壁厚 10mm,材质可能是铸铁,钢柱间距大约为 3~4 米,为单排柱结构。

根据以往工程经验,这类站台雨棚一侧外挑宽度在 1.2~1.5 米,采用直径 100 钢管应能满足结构安全要求,但此项目采用非钢材结构,不知出于何种原因。

1月4日望江路BRT公交站亭顶板倒塌事故发生后，合肥市委市政府高度重视，立即成立事故调查处理工作领导小组，全力救治伤员，全面开展调查。领导小组邀请清华大学、东南大学等11名权威专家组成专家组，对事故进行现场查勘和材料检测，现认定此次事故为工程重大安全事故，直接原因为连接公交站亭顶板与立柱的承托弓铸铝件强度不足，发生断裂，造成顶板倒塌；主要原因是安徽省建筑科学研究院设计深度未达国家标准，图纸修改后未经审查，安徽省创誉建设工程有限公司盲目施工，浙江信安工程咨询有限公司未认真履行监理职责，市重点局、合肥公交集团在设计、招标、建设、监管等环节存在失职行为。
