汶川地震的启示—建筑应以人为本

[摘要] 汶川地震给我国造成巨大人员伤亡、经济损失和精神创伤, 震害暴露出我国在普通建筑层面抗震安全性认识不足。建筑物的抗震性能不仅取决于结构设计因素, 总体规划时就应注意避免在发震断裂带上建设城镇, 减少地质灾害产生重大损失的概率; 单体建筑设计应注意特殊造型会加剧地震作用影响; 施工中质量、过程管理是保证结构抗震安全的重要手段。

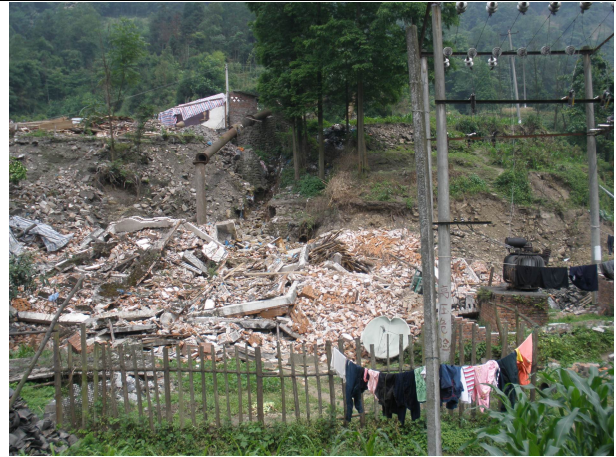
图 3 地面位错造成房屋损毁

发震断裂带是个比较宽泛的地质工程概念，在地震中可能会形成很多地面位错，当地面位错超过基础允许变形时，直接会导致建筑物倒塌，图 3 拍摄于四川白鹿镇中学附近，地震前该地面为平缓坡地，地震造成后部地面向上整体抬升 2~4 米，形成前后有高差的台地，图片中部原为一座变电站建筑物，由于巨大的地面位错导致粉碎性倒塌，其破坏表现没有常见的震害特征。对于这座建筑物，抗震设计和安全构造可能推迟了房屋倒塌的时间，但不能改变最终结果。

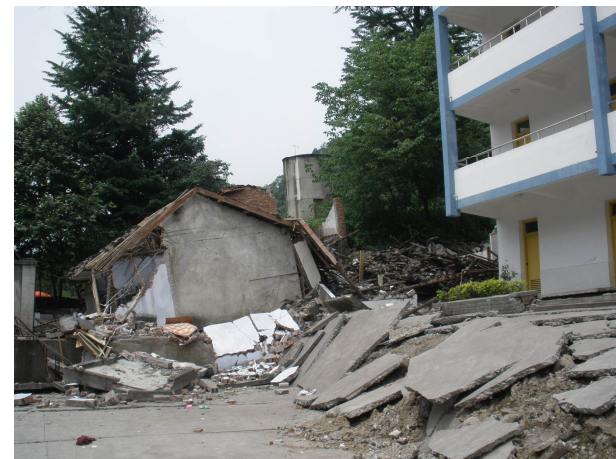
图 4 地面位错造成房屋倾斜

图 4 是白鹿中学学生宿舍在地面错动中的表现，该建筑主要部分位于地面位错未抬升一侧，由于另一侧地面抬升高度较大，造成建筑物整体倾斜，墙体多处变形裂缝，局部墙体坍塌，按照危房鉴定标准属于 D 级严重受损房屋，已失去维修加固的价值。除此以外因地震引起的地质灾害，如山体滑坡、岩石崩落、地面沉陷都会直接造成建筑物失去承载、抗震性能。

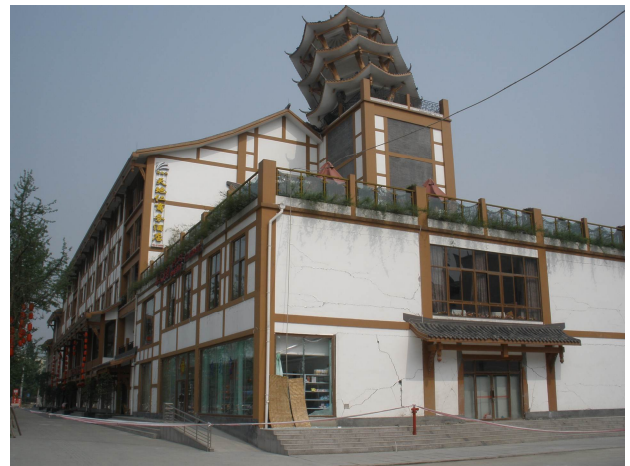
图 5 都江堰某框架楼震害

图 5 是这类建筑的典型震害案例，地震中顶部甩动位移过大，人员从塔上掉落。通过图片可以看出上部突出部位的下部楼层属于建筑物平面端部，已属于结构设计中水平位移较大部位，为满足建筑造型进行二层以上立面收紧，属于刚度突变楼层，这部分框架柱间设置建筑墙体，虽然增加了该部位

侧向刚度，但上部突出部位为空旷框架，结构刚度急剧减弱，在客观上形成“鞭梢效应”。

从图片可以看出，建筑师为达到建筑效果和使用要求，设计上就会要求竖向结构构件不能很好地上下连续布置，从而削弱结构构件在该变换层的承载能力；结构师为满足建筑尺寸要求，计算上未对地震作用进行有效放大分析，没有对重要构件进行加强处理，在地震中上部塔楼底层框架柱全部剪断，整体倾斜严重。从灾后重建角度分析，该建筑物为框架结构，地震中主要发生柱间砌块填充墙剪切破坏，框架部分保持较好，属于“可修”状态，但由于上部塔楼的破坏，给修复工作带来很多难题。
