# 浅议汶川地震中几种震害认识

**[摘要]** 2008年5月12号发生的汶川地震给震中及周边城镇带来严重的地震灾害, 一些结构震害如鞭梢效应、楼梯破坏表现出较大的破坏性, 应引起设计人员重视。砌体结构和预制结构虽然在本次地震中表现不佳, 仍然是今后建筑业大量使用的形式, 应加强研究确保抗震构造的合理性。提供墙体晃动痕迹照片, 感受建筑物在地震中水平摆动幅度。

Analysis of some types of structural damages in Wenchuan earthquake

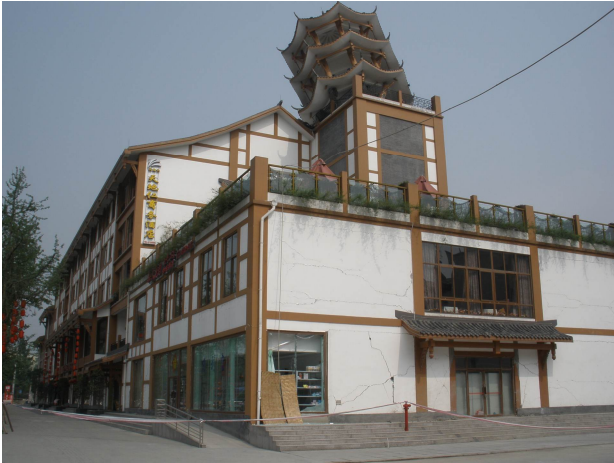
图1 都江堰某框架楼震害

图1是典型的鞭梢效应震害案例，地震中顶部甩动位移过大，人员从塔上掉落。通过图片可以看出突出部位的下部主体楼层属于建筑物平面端部，已属于位移较大部位，为满足建筑造型进行二层以上立面收紧，属于刚度突变楼层，这部分框架柱间设置建筑墙体，客观上增加该侧向刚度，上部小塔楼为空旷框架，刚度急剧减弱，地震中小塔楼底层框架柱全部剪断，整体倾斜严重。该建筑物为框架结构，地震中主要发生柱间砌块填充墙剪切破坏，框架部分保持较好，属于“中震可修”状态。但由于塔楼的破坏，给震后修复工作带来很多难题，上部塔楼属于倒塌范围，应进行拆除。如何安全拆除是修复工作的第一步，拆除又面临几个问题，首先是拆除方法和工序错误都会给下部结构主体造成二次伤害，其次是如果采用人员零星拆除工作危险性较大，再次是建筑残体需要大型机械支撑，在城市里道理条件较好可以顺利进入，很多山区和农村建筑受道路限制，给后期工作带来很多困难。从拆除角度出发，也应重视鞭梢效应的破坏性。

当突出部位的基本频率与整体结构的固有频率接近，并与地面扰频接近时，容易发生鞭梢效应。如果调整好凸出部位与主体间质量和刚度间关系，就可以减少鞭梢效应的影响。相对而言图1中这类建筑更容易发生固有频率接近的情况，这类建筑受造型方案影响较大，建筑师对结构尺寸都会有要求，结构专业在方案、柱截面调整的范围较小，如果不能很好地预估地震反应，采取相应加强措施，就很难避免震害发生。在设计过程中，由于楼层层数不多，很容易在思想上对设计标准予以降低，在实际计算上予以简化处理，结构人员如果遵从抗震规范<sup>[1]</sup>以下几点指导，就可以最大限度的较少鞭梢效应造成的地震破坏：

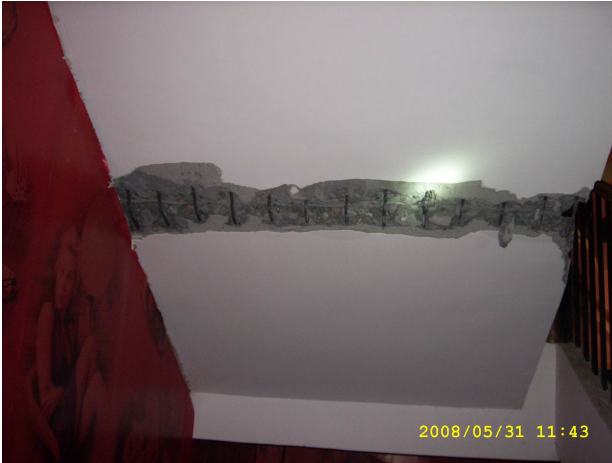
2.1 板式楼梯的梯板在板底中部出现裂缝，大量混凝土块在裂缝处脱落，破坏严重的裂缝为上下贯穿的整体裂缝，下部钢筋弯曲，这类破坏出现量最大，说明梯板在地震作用中，起到了K型支撑构件的作用，梯板在反复拉、压过程中破坏，参见图2；

图2 板式楼梯梯板震害表现

上面的破坏分析原因是笔者的拙见，有待验证。作为非抗震构件，在地震中起到抗震作用，提高结构主体的抗震性能，这是结构设计人员期望的，但对于重要逃生构件来说是灾难性的，出现裂缝意味着危险存在，梯板反复拉、压引起上下波动都会阻止逃生行为，可能加剧人员伤亡，所以合理设计楼梯构件是重要的一项工作。日前出台的《建筑抗震设计规范局部修订》<sup>[2]</sup>第3.6.6.1条增加了“计算中应考虑楼梯构件的影响”，也说明这次地震中楼梯破坏数量很多，在规范层面要求设计人员重视楼梯在地震中的反应，但应注意规范并未给出相关调整要求。将楼梯构件加入计算模型里，实际上形成了类支撑构件，支撑结构在地震作用下内力情况复杂，力学计算结果不足以保证地震作用下安全性，像钢框架设计中，支撑杆件的内力是根据支撑类别乘以大于1.0的系数进行截面验算，才能保证支撑构件的安全形。由此推论参与整体计算的楼梯构件也应有安全性调整系数，对于梯板设计建议采用双层钢筋配置，增加反复拉、压承载能力，减少破坏几率。

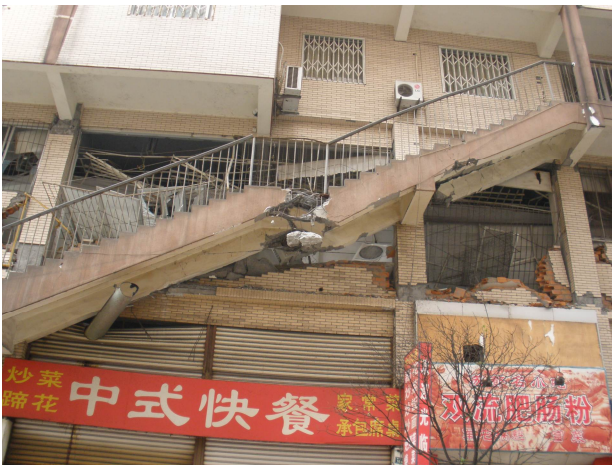
2.2 梁式楼梯的破坏类似板式楼梯，梁在跨中处发生整体性断裂，即使楼梯布置在结构主体外也出现严重震害，参见图3；

图3 梁式楼梯梯梁震害表现

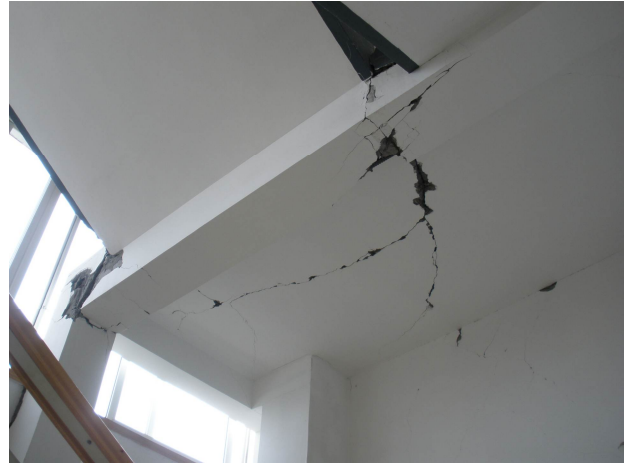
2.4 层间休息平台的梯梁在两个梯板间发生剪切破坏，这是因为梯梁承担梯板传递上下楼层剪力差，梯梁抗剪截面不足结果，参见图4；

图4 层间休息平台板及梯梁震害表现

还有一种设计方法是将层间休息平台与框架柱完全脱离方式，休息平台完全由梯柱支撑在框架梁上，这样做的初始目的是希望层间休息平台不对框架柱形成短柱破坏效应，不过考察过程中未发现该类震害表现，笔者粗浅地认为休息平台作为K型支撑水平构件，起到类似耗能梁段的作用，才会造成上述破坏表现。将楼梯构件与框架柱脱离设计，可以减少楼梯构件抗震耗能作用，就会减少构件破坏的机率。

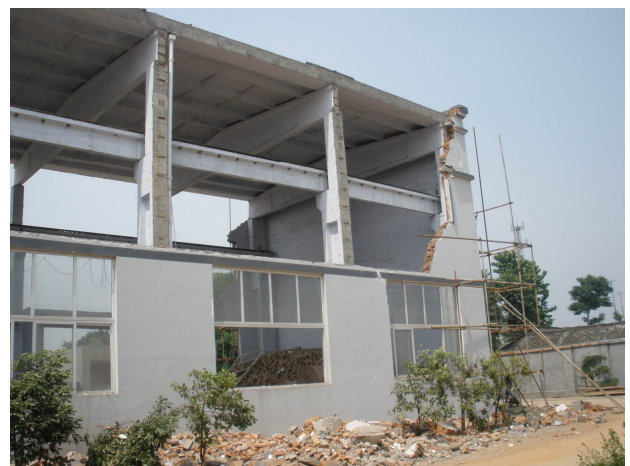
3.3 预制结构设计在我国有一种弱化趋势，最新意见<sup>[2]</sup>强调“宜采用现浇钢筋混凝土楼、屋盖”，可见这次地震对预制行业的发展打击巨大。笔者认为各界包括建筑界对于预制结构的视野过于狭窄，提到预制结构就会想到预应力空心板、预应力梁等混凝土构件，但是从更大的角度出发，会发现很多预制构件应用在建筑中，如桥梁结构、钢结构、幕墙结构、木结构、桩基础，甚至砌体结构也可以认为是预制块体在现场通过砂浆粘合而成的。前几种结构在震区的表现是较为理想的<sup>[3]</sup>，这是因为相关规范对于连接设计是重点关注的。我国建筑业的预制结构连接要求仍停留在早期厂房结构、低层框架结构应用上，多年来受认识误区的影响，预制构件行业萎缩严重，相关研究严重落后，设计构造不严，施工水平低劣，才导致本次地震中破坏严重。相关部门应加强预制结构试验研究工作，推荐合理的设计原则和连接构造，同样可以形成良好的抗震结构体系，这是不容置疑的。图 5 是震区典型的厂房结构震害案例，维护墙体因连接薄弱而脱落，造成逃生人员伤亡，而吊车梁、屋面预制 I 型梁和槽型预制板未发生连接破坏，说明了连接节点的重要性。

图 5 排架结构震害表现
