四川省南江县校舍抗震鉴定总结

徐珂, 王昌兴

(北京清城华筑建筑设计研究院, 北京 100083)

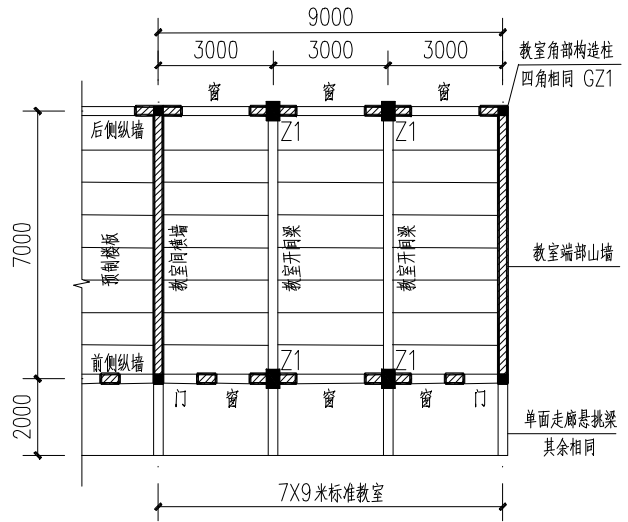
图 3 单面走廊的单跨教室平面图

(3) 横向局部框架和纵向砌体混合承重结构主要用于单面外挑走廊的单跨大开间教室，其平面布置图参见图 3。教室间横墙为砌体承重墙，教室开间梁与边柱 Z1 设计成单跨框架结构，纵向外墙

与柱混合承重或为自承重砌体墙，墙上设联系梁，或以楼层圈梁代替联系梁，地震后纵墙砌体多出现砌体剪切破坏的裂缝。框架由于双向砌体保护，基本没有破坏迹象。

(4) 砌体墙混凝土楼盖结构分为大开间教室用房和小开间非教室类用房。大开间教室平面布置图见图 3，只是开间梁下 Z1 为砌体柱，材料包括石材、实心砖、预制实心混凝土块。部分教室不设砌体柱，仅在梁下设与墙体同宽的构造柱。由于砌体施工质量较差，震害表现主要为窗间墙水平剪切裂缝、X 型剪切裂缝等。小开间建筑在地震中的表现好于大开间教室。
