合肥市望江路 BRT 公交站亭顶板倒塌事故记录

20180212

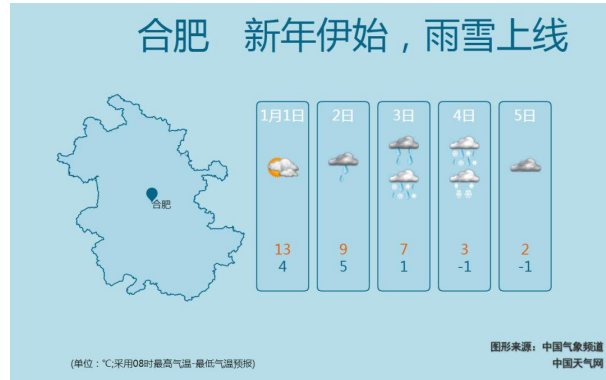
根据安徽省 1 月初天气预报，合肥在 2、3 号有雨，4 号气温在 $-1\sim+3^{\circ}\text{C}$ ，是结冰临界温度，很可能有冻冰出现，加重荷载，但是考虑整体降雪量，荷载值应在 0.60kN/m^2 （五十年一遇）标准以内，也就是说设计、施工执行现行国家标准应不会出现结构破坏现象。

根据相关媒体报道,可知倒塌的公交站亭顶板均由一家施工单位施工,破坏形式也基本接近,立柱上柱处发生齐口性断裂,此处与下部立柱(下柱直径大于上柱),疑似发生脆性破坏(即结构或构件在破坏前无明显变形或其它预兆的破坏类型)。从近距离照片可知,上柱直径约 90mm,壁厚 10mm,材质可能是铸铁,钢柱间距大约为 3~4 米,为单排柱结构。
